PM om förtydligande av höjder och placering av stödslänt på fastigheten Hammar 1:14

Syftet med nedanstående redovisning och inmätning är att tydliggöra den faktiska höjden som fanns på fastigheten och stödslänten, Hammar 1:14.

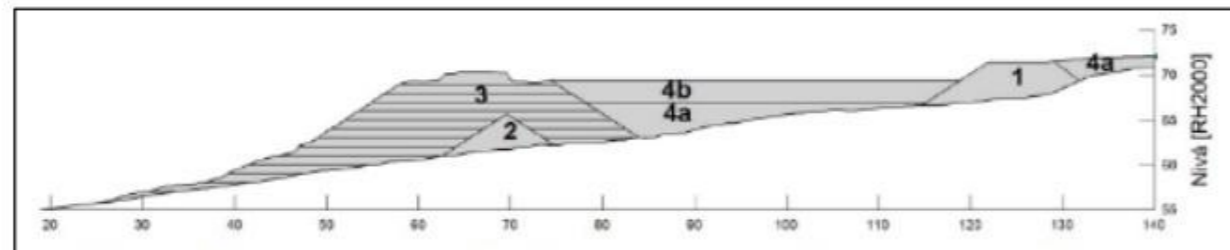
Figur 51. Antagande om utförande av markarbeten i etapper. Källa: Skred vid Stenungsundsmotet i Stenungsunds kommun - Geoteknisk utredning av slänstabilitet.

Utifrån fotodokumentation från maj och september 2023 samt vittnesmål, har uppfyllnaden antagits ha utförts i etapper till och med den 13 september 2023, se avsnitt 1.13.1. Figur 51 illustrerar hur dessa etapper, nedan kallade laststeg, antas ha utförts kronologiskt.

Uppfyllnadens omfattning mellan grusvägarna, har delats in i två etapper, 4a och 4b, för att kunna särskilja beräkningsresultaten.

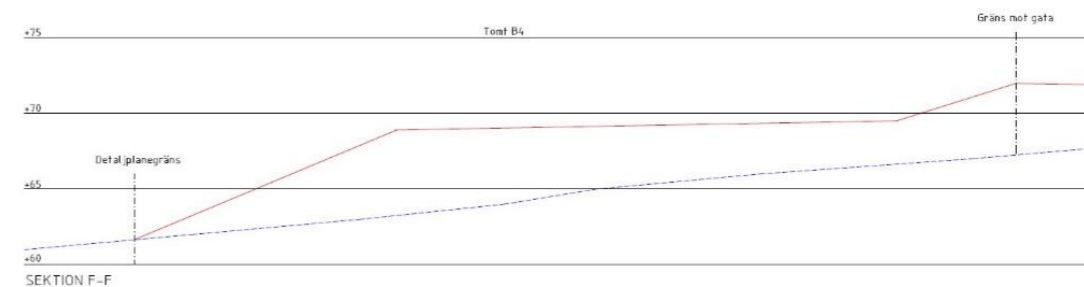
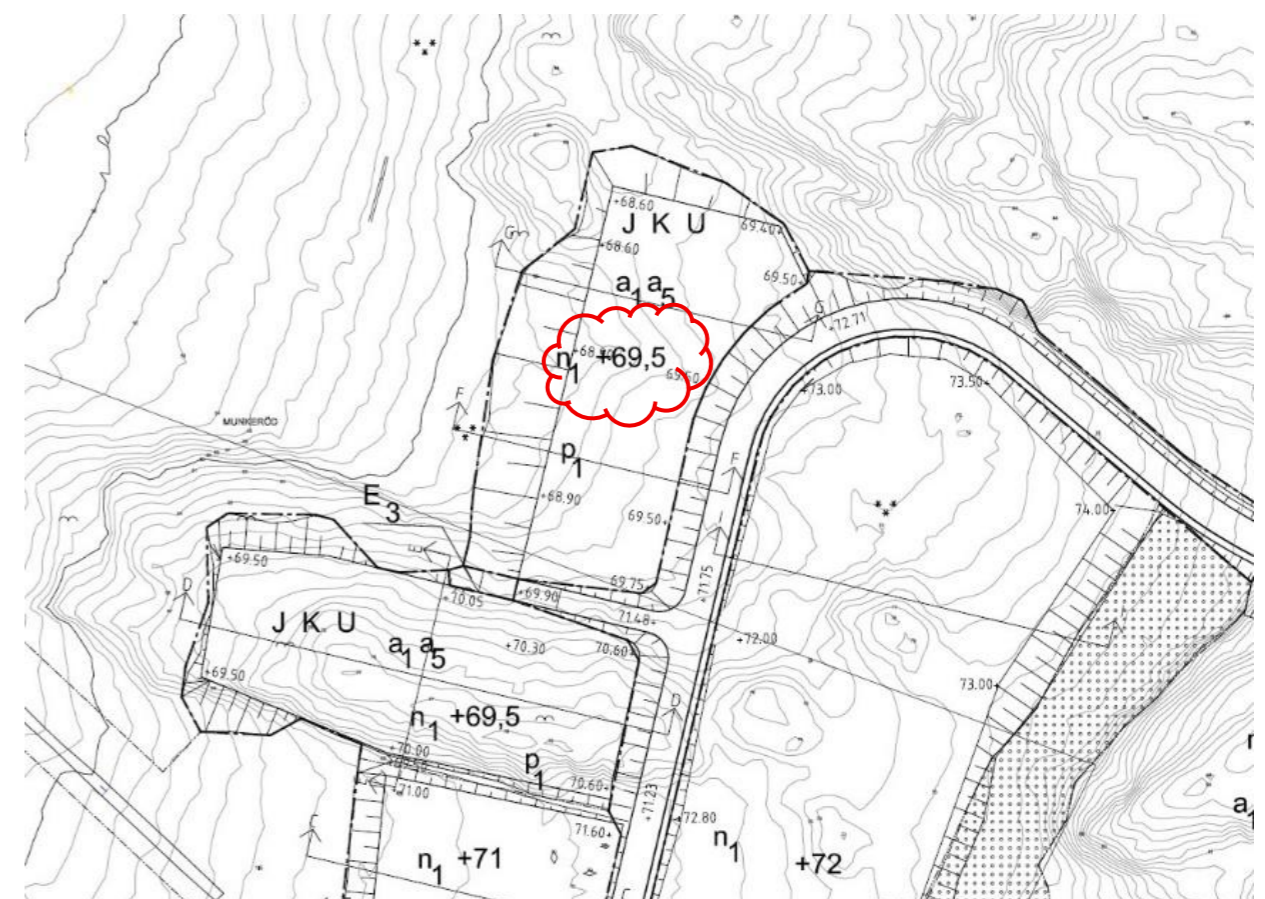
Källa: Utdrag från beviljat marklov

Nedan visas utdrag från fastighetens marklov som visar en beviljad plushöjd på +69,5

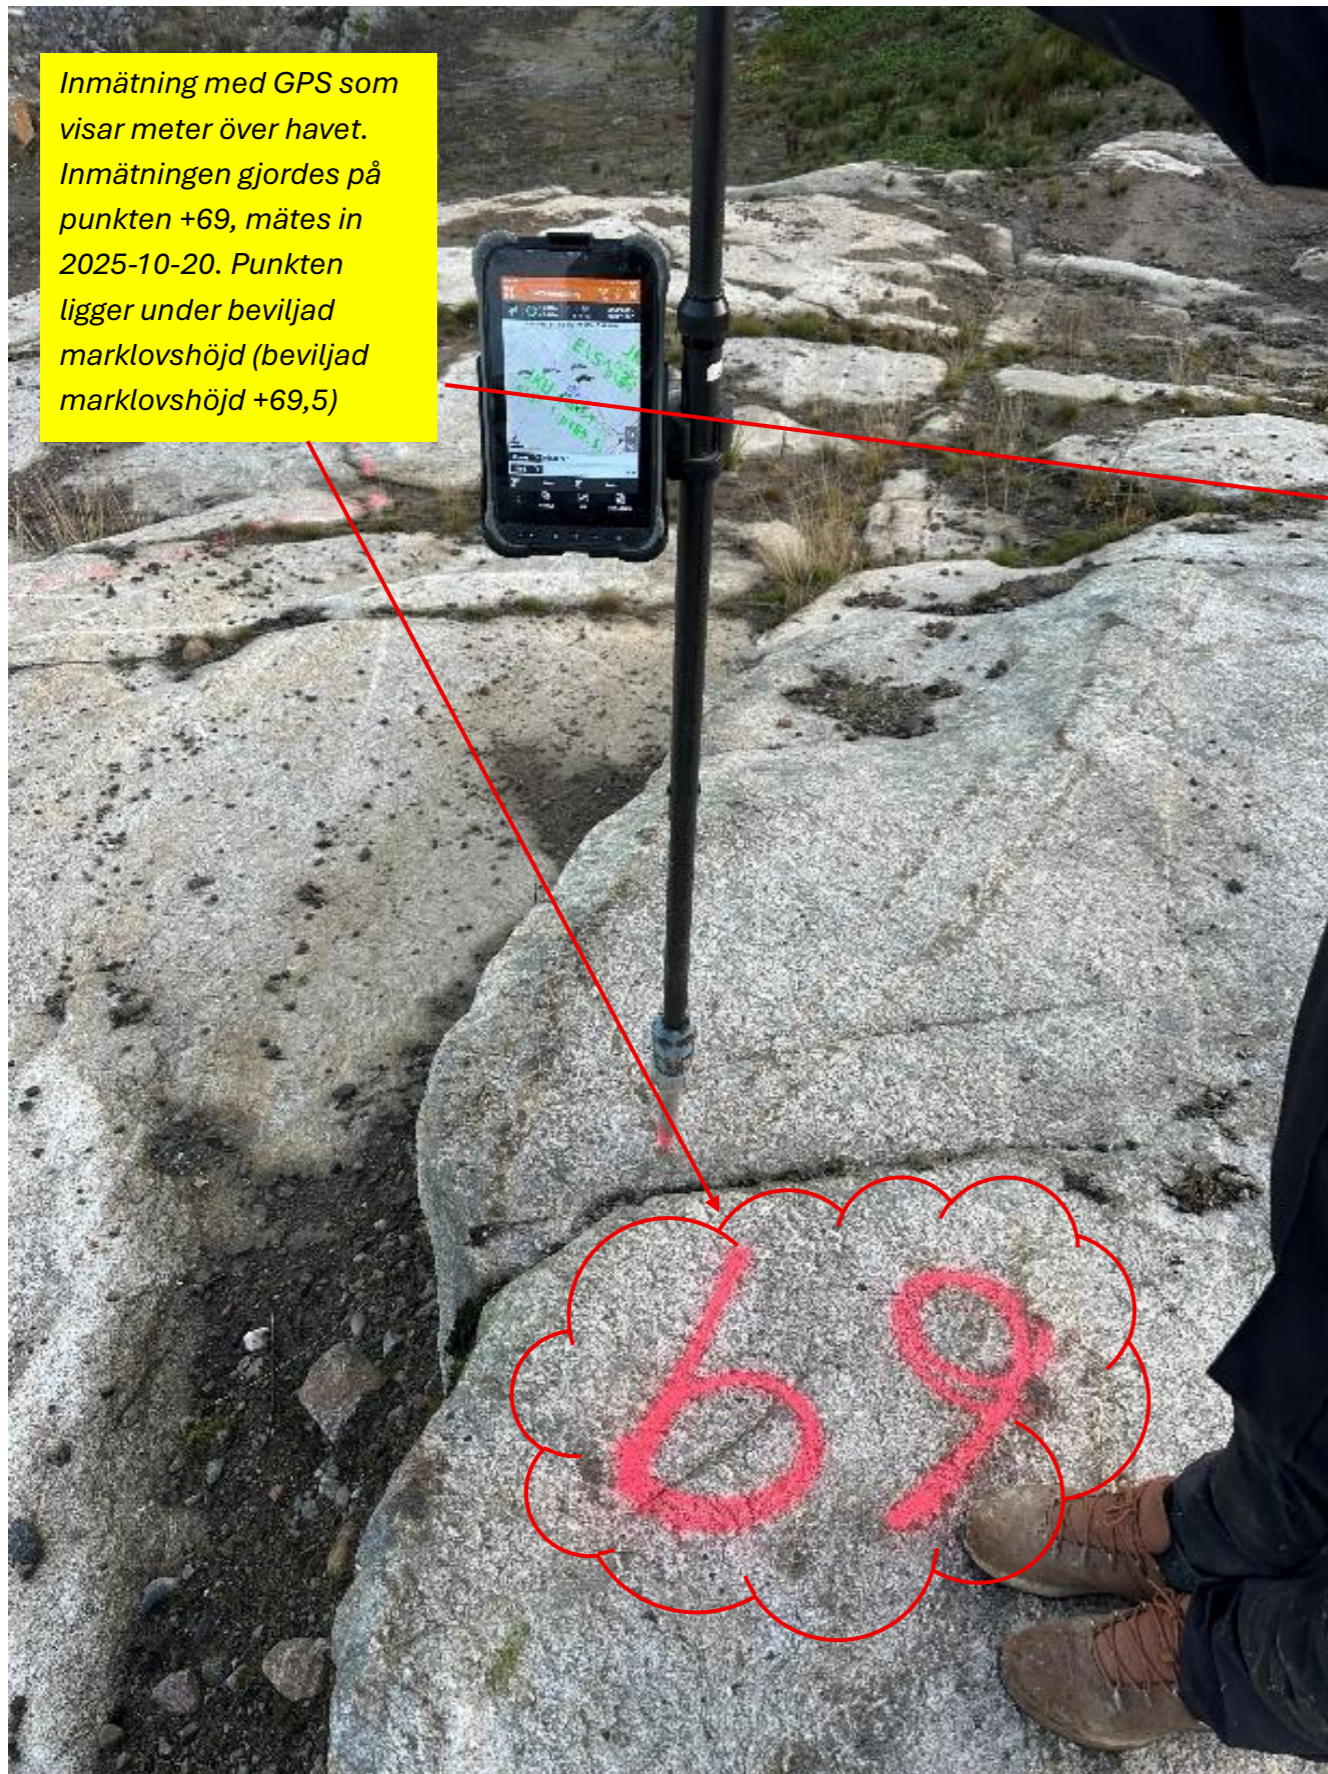
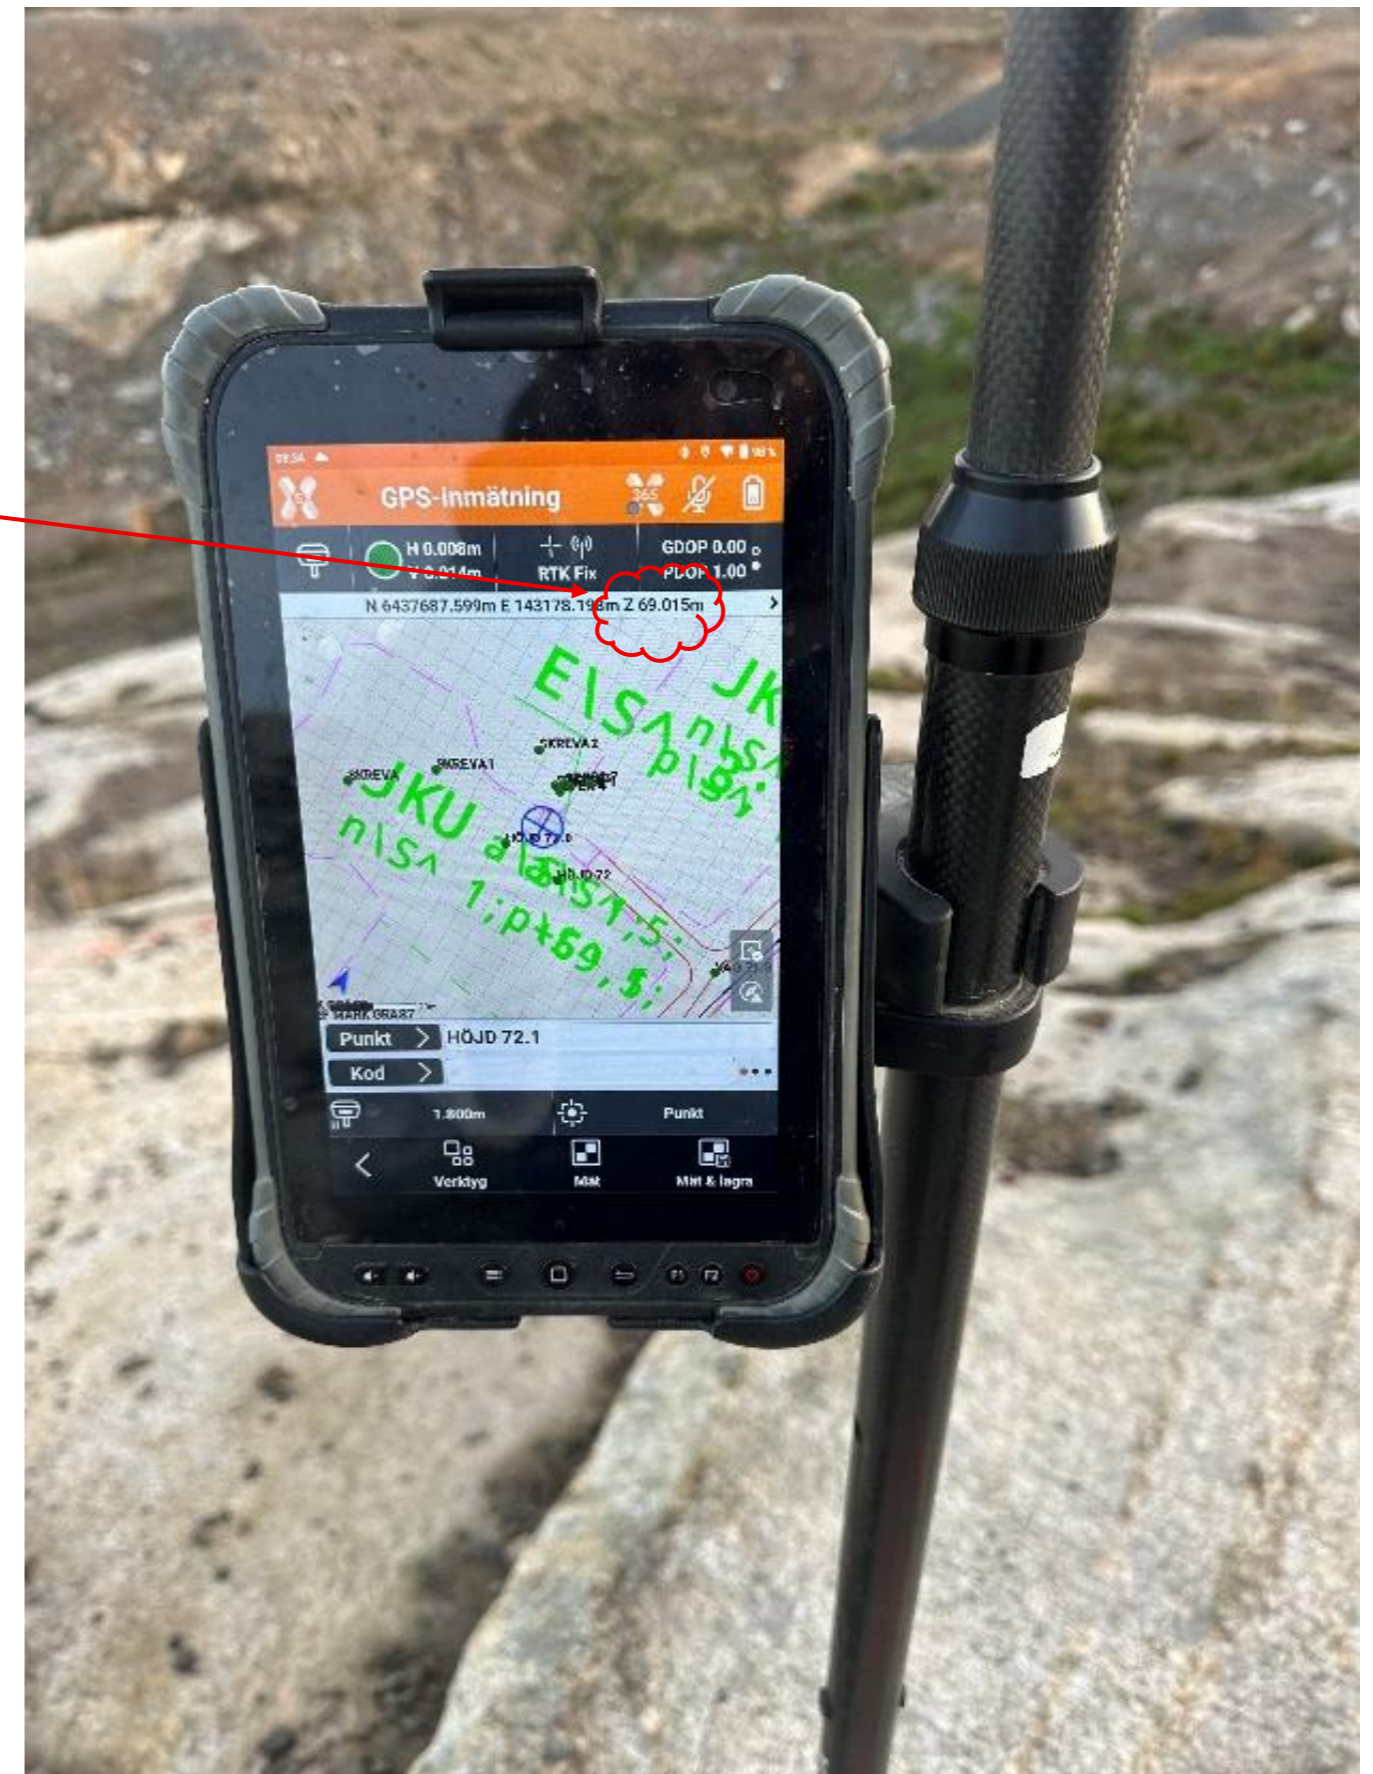
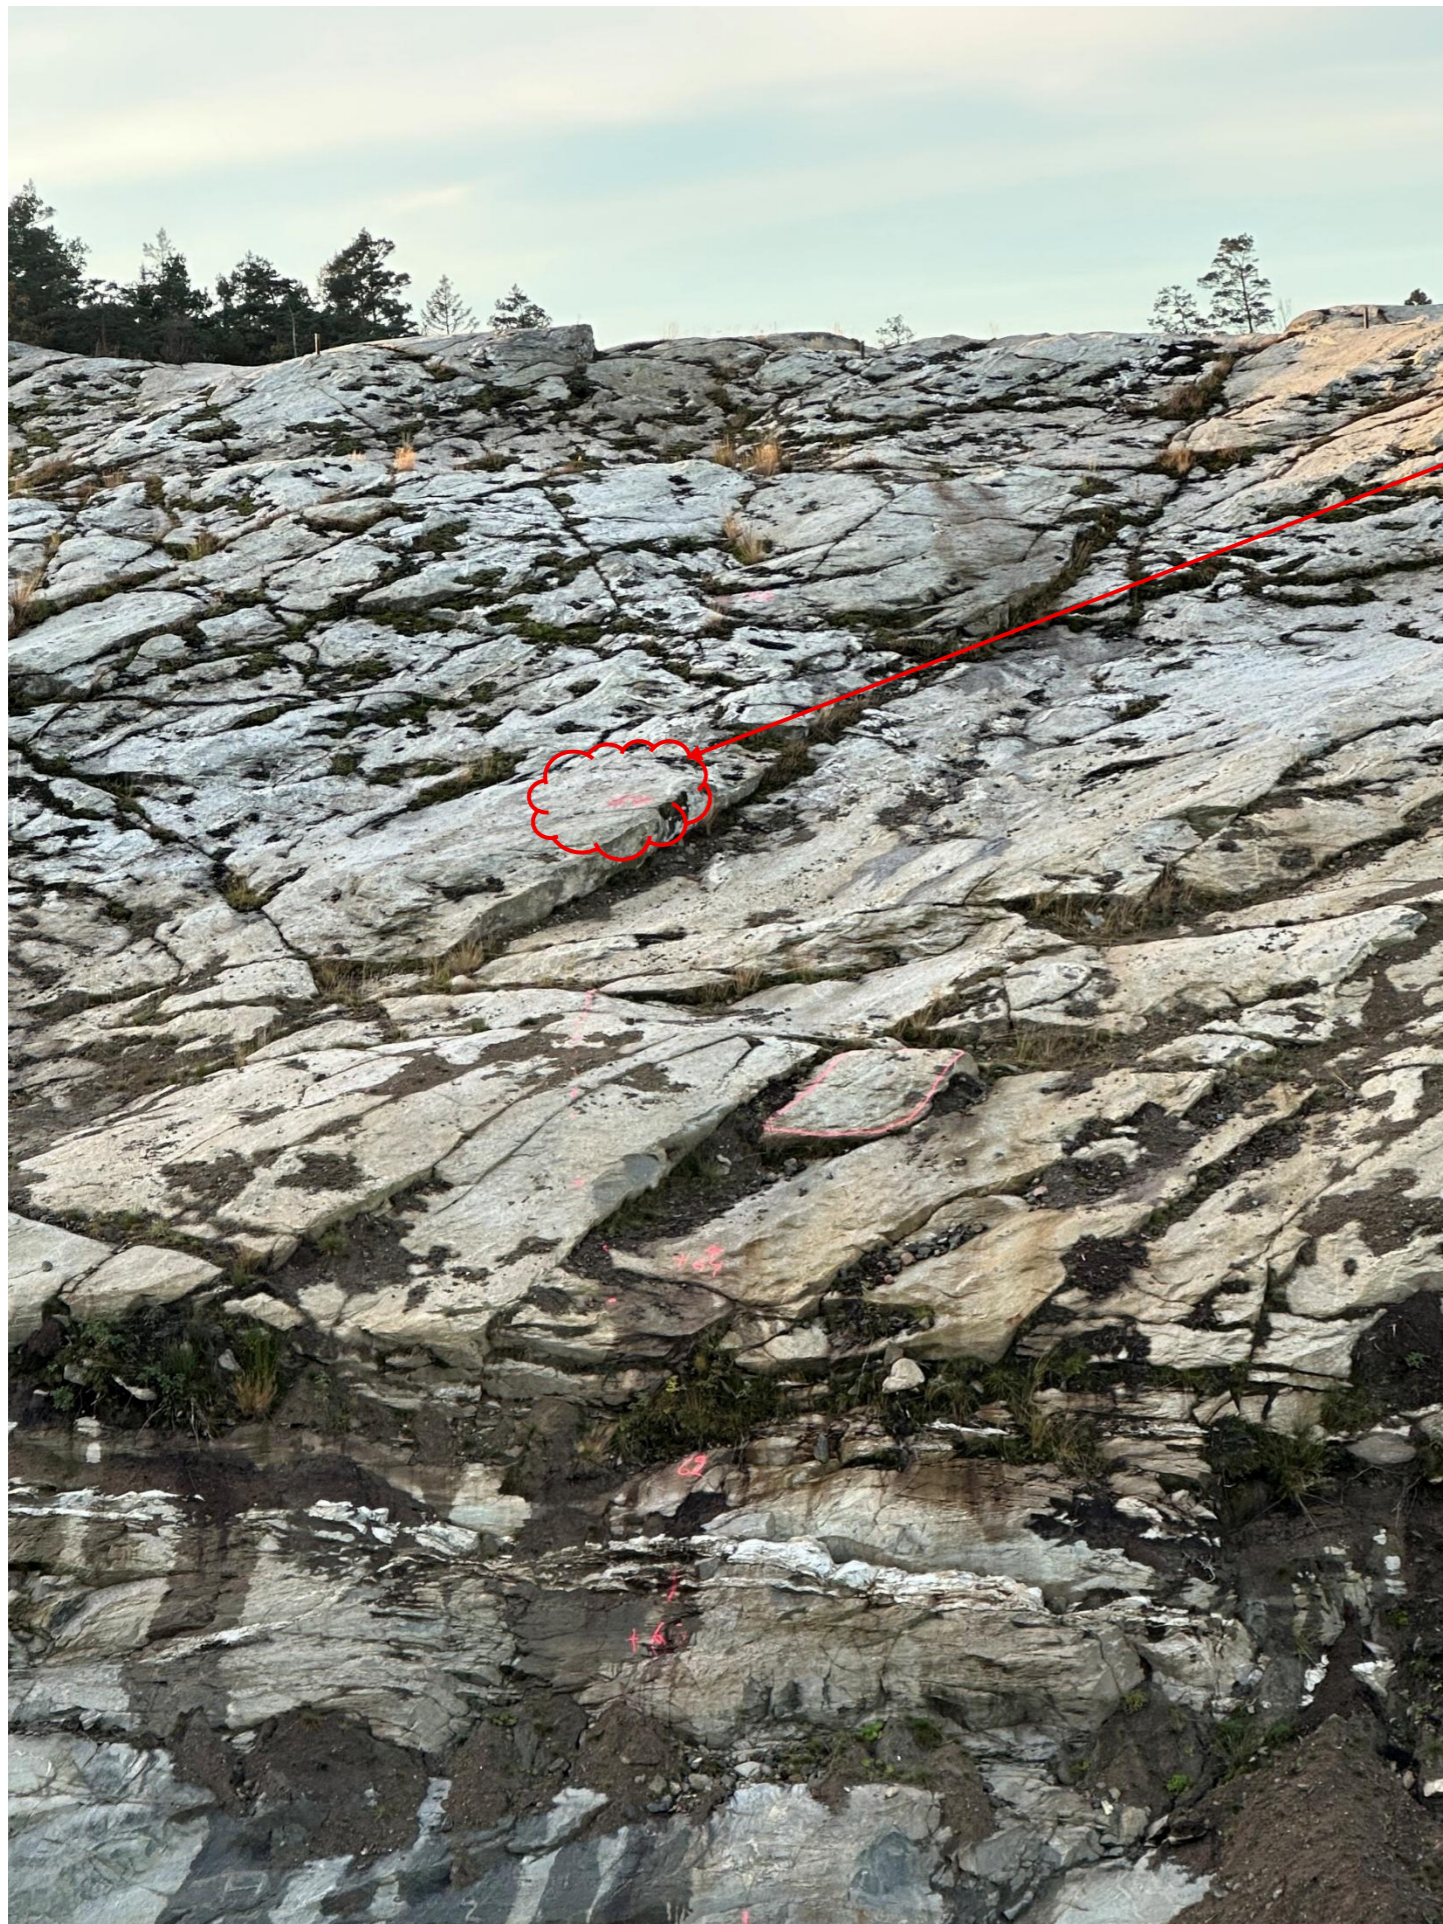
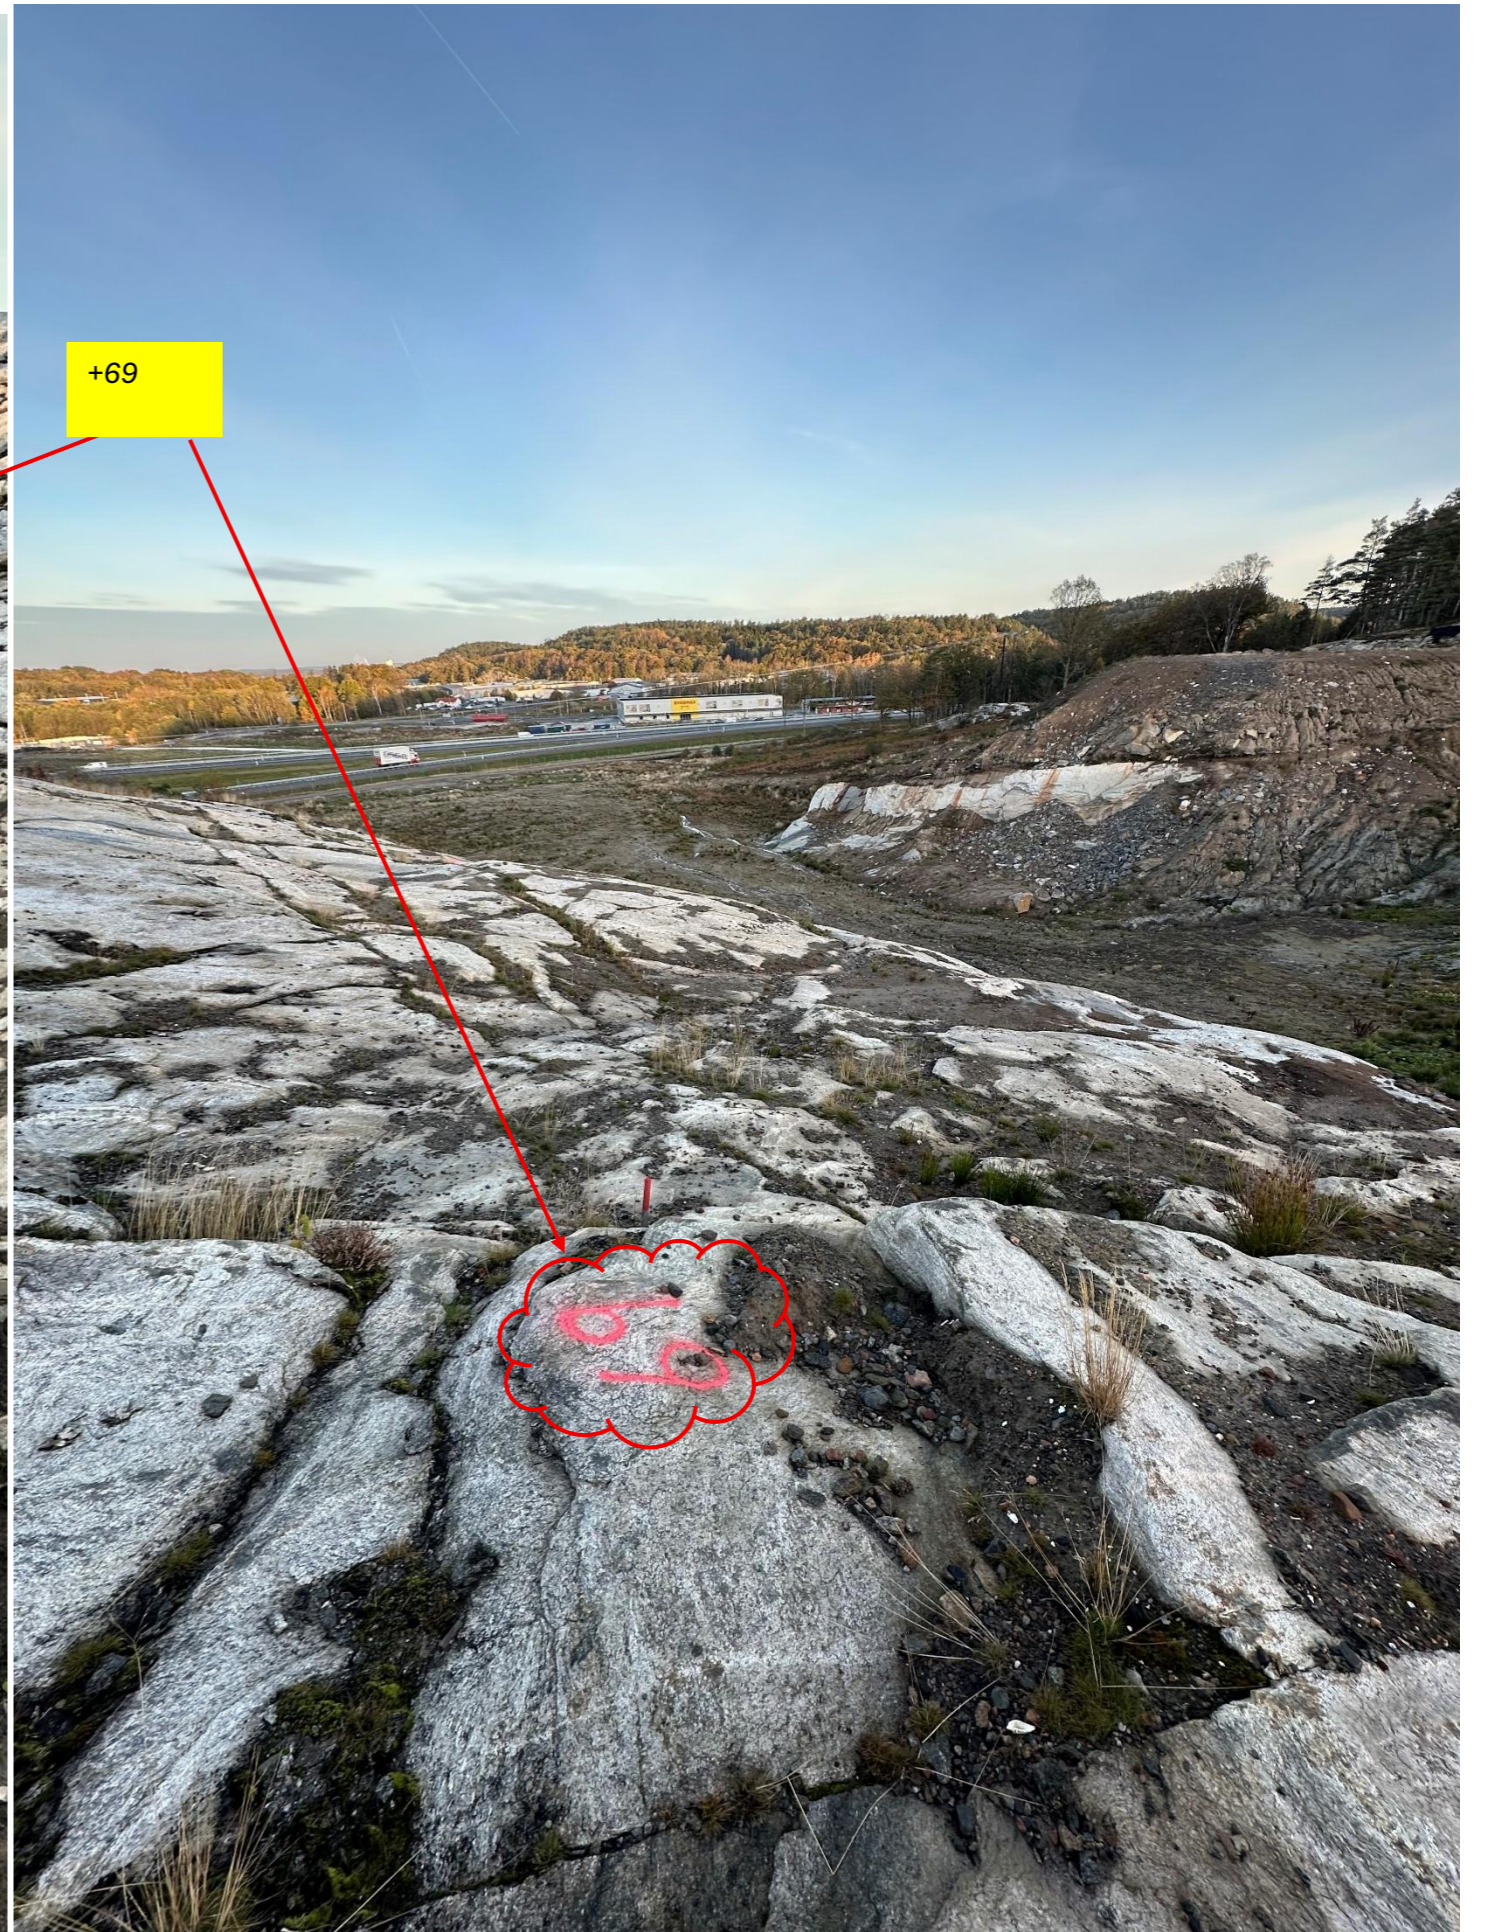
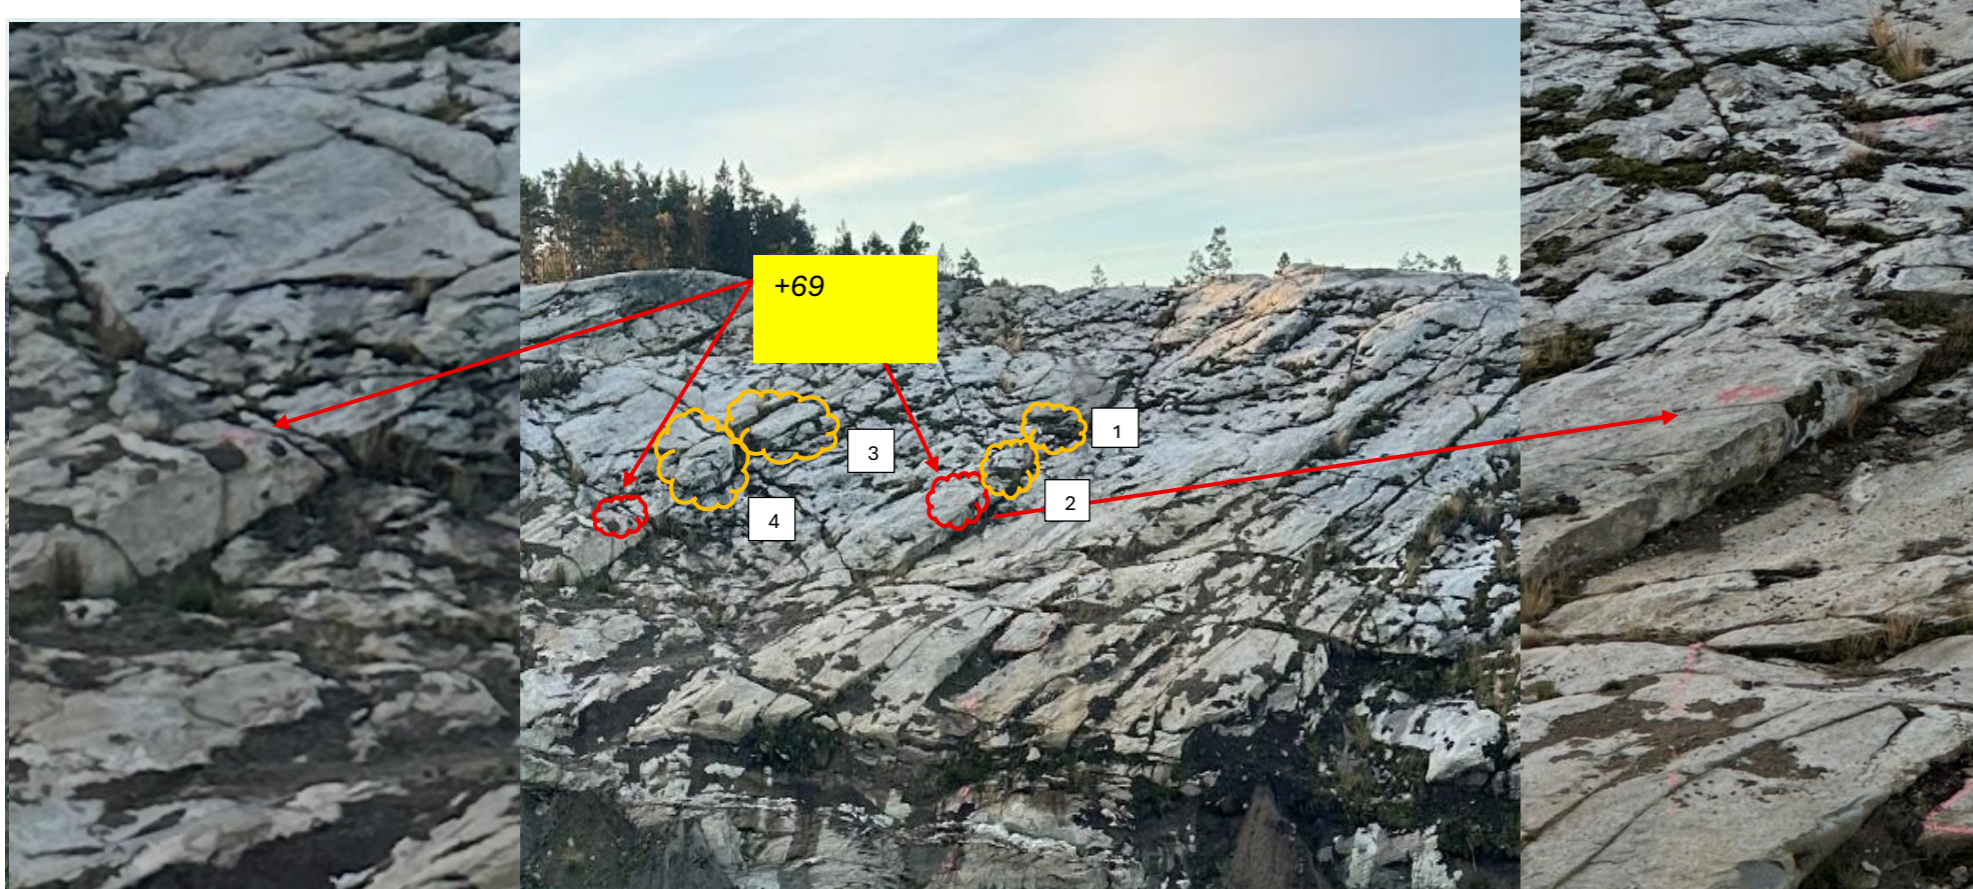
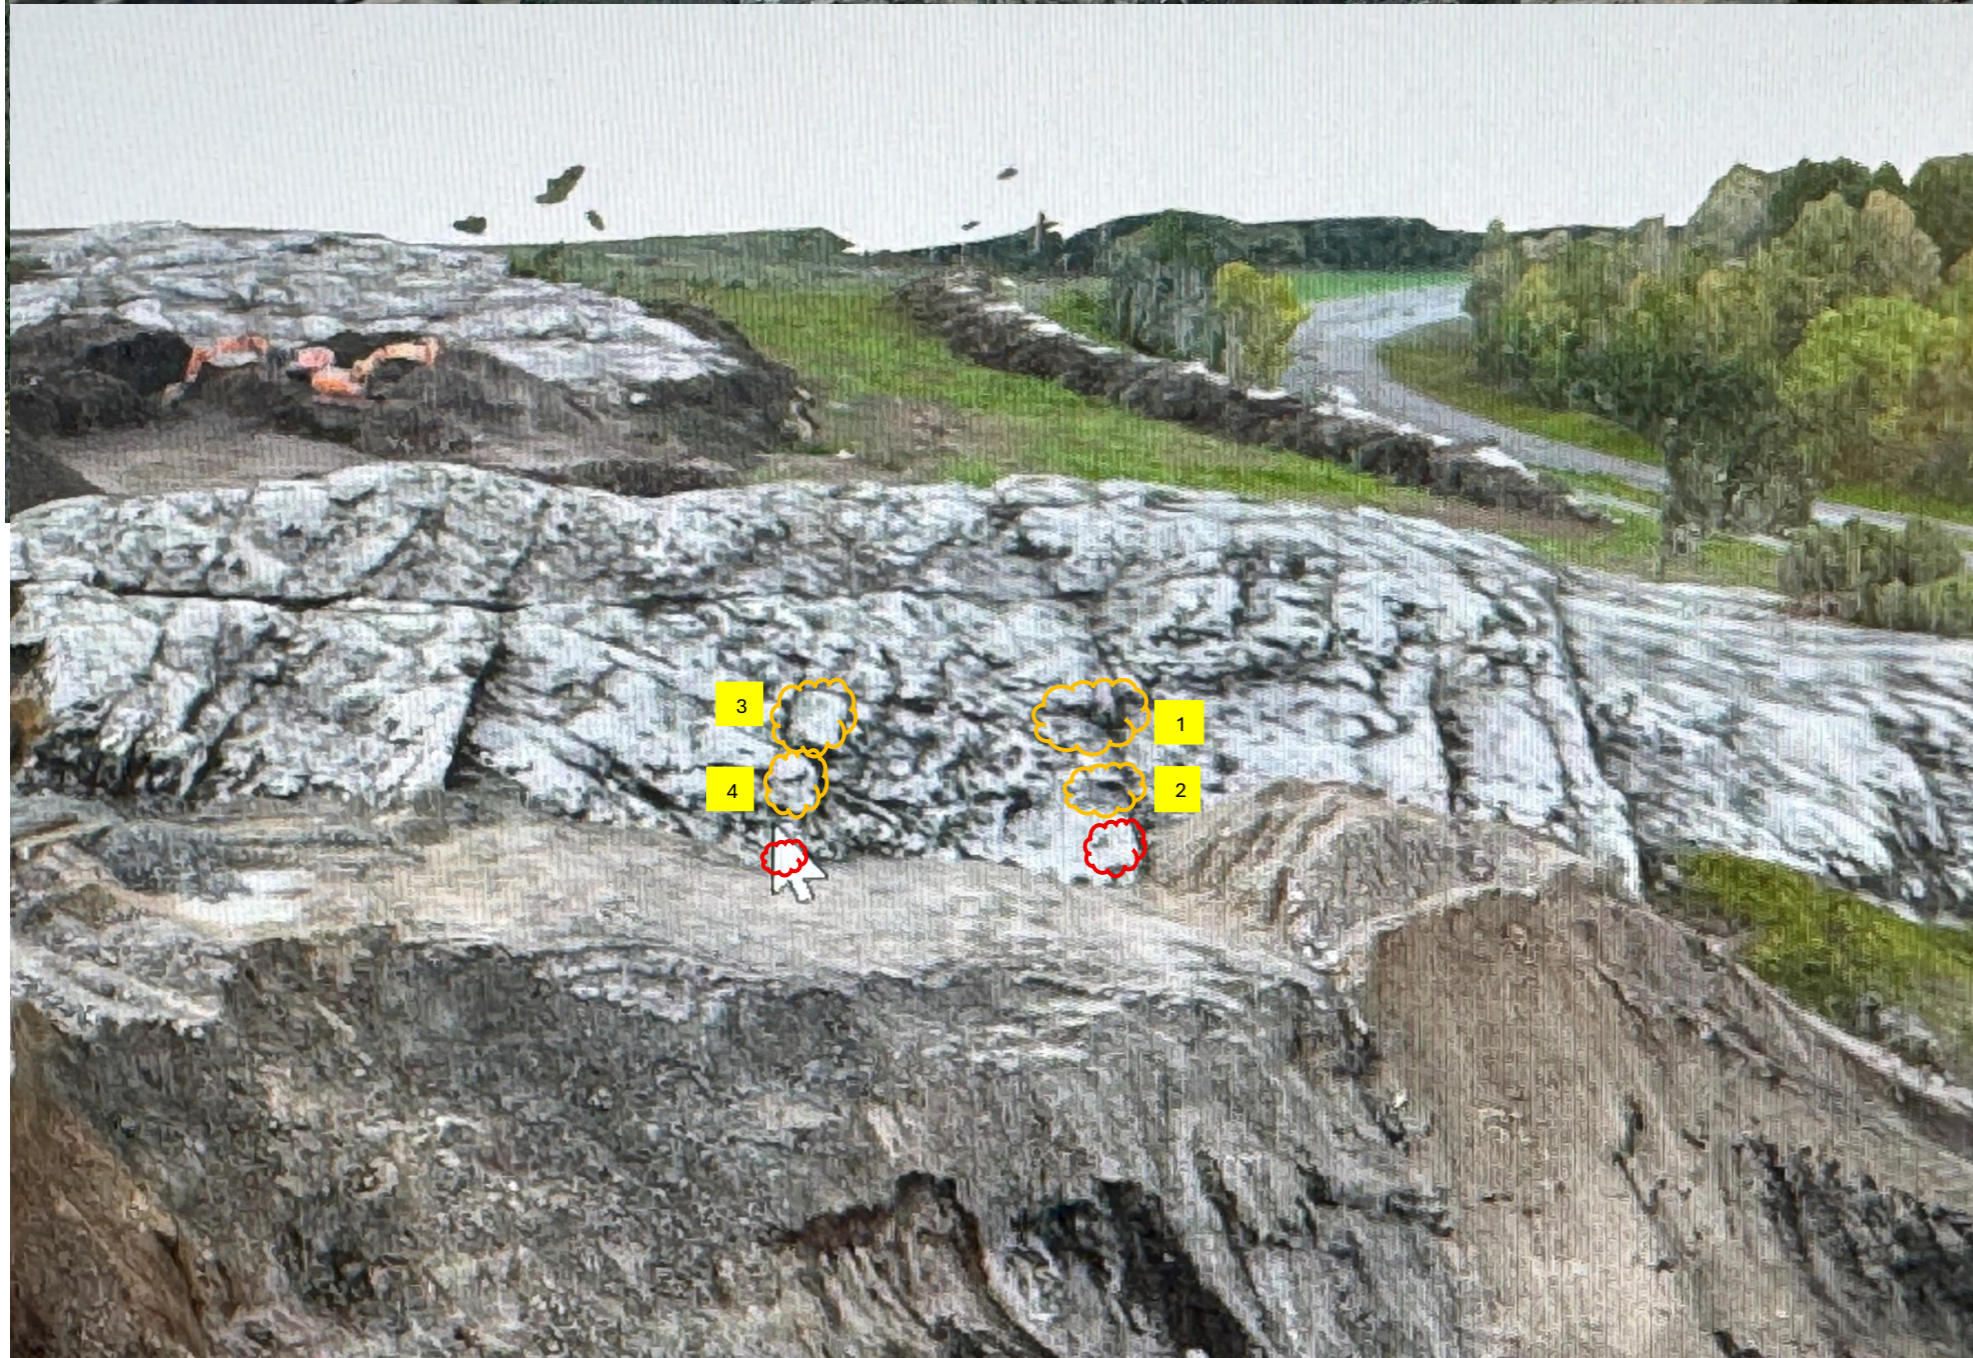
Förklaring bilder;

Genom att rita ut inmätningar på berget, följa sprickformationer och bergets struktur, kan vi återfinna placering och tydliggöra rätt höjder.

1. En djup horisontell spricka
2. Ett tydligt jack som går uppåt efter ett parti med sprickor i samma höjdläge.
3. Markering i berget som har tydliga raka kanter, vilket ger den en mer kantig, rektangulär form.
4. Berget är rundat med tydliga skärningar mitt på, vilket gör det lätt att se att det är samma sten på båda bilderna.

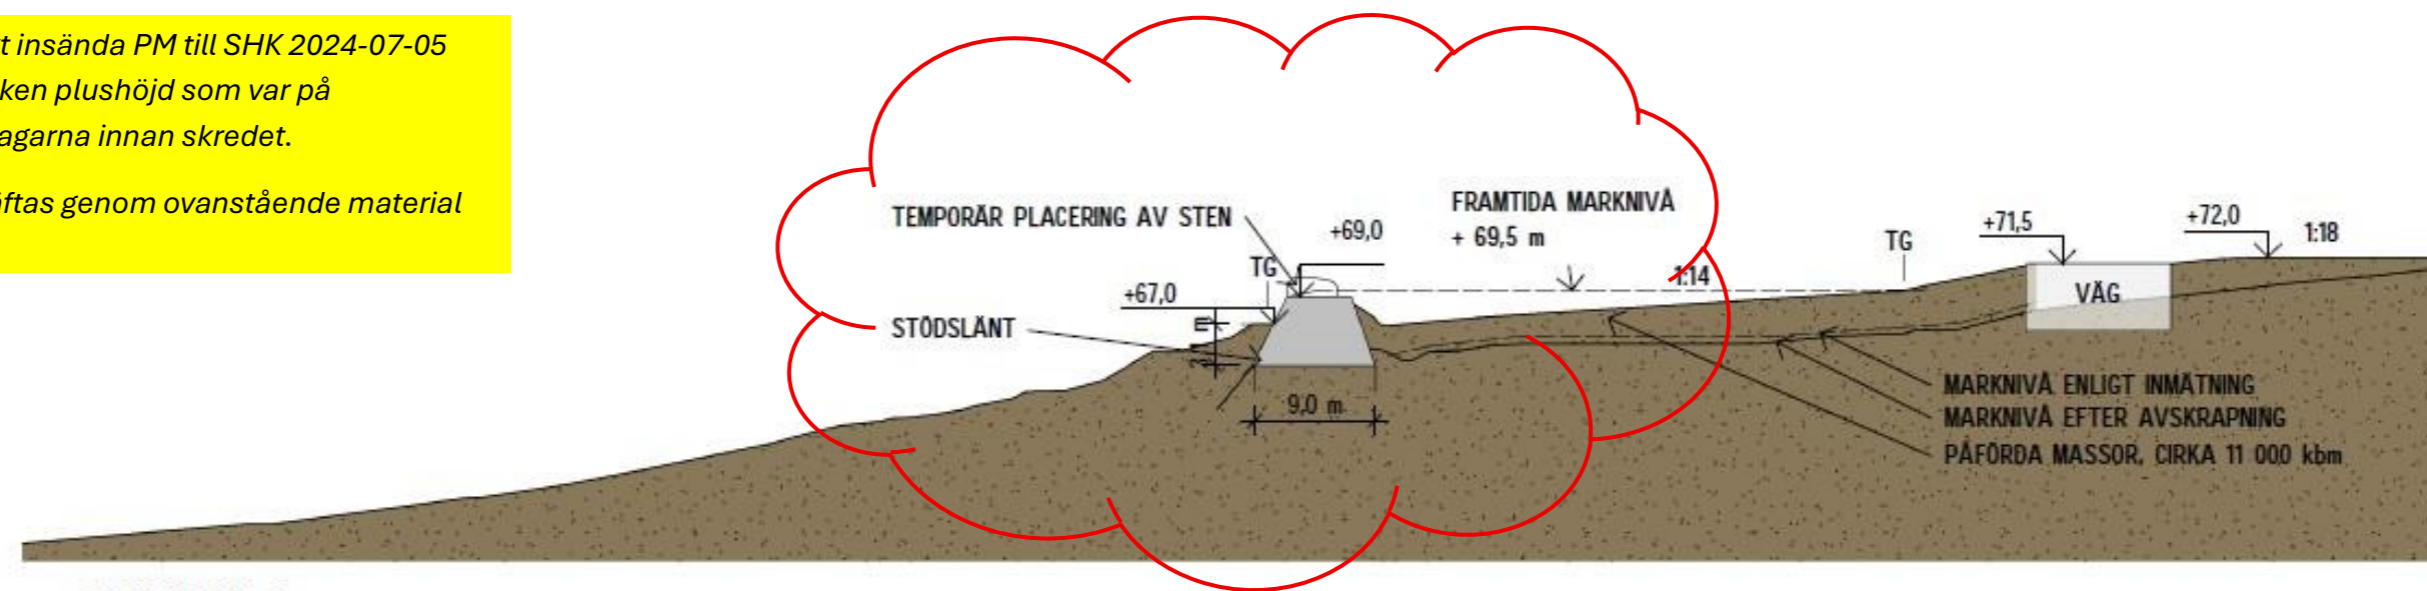
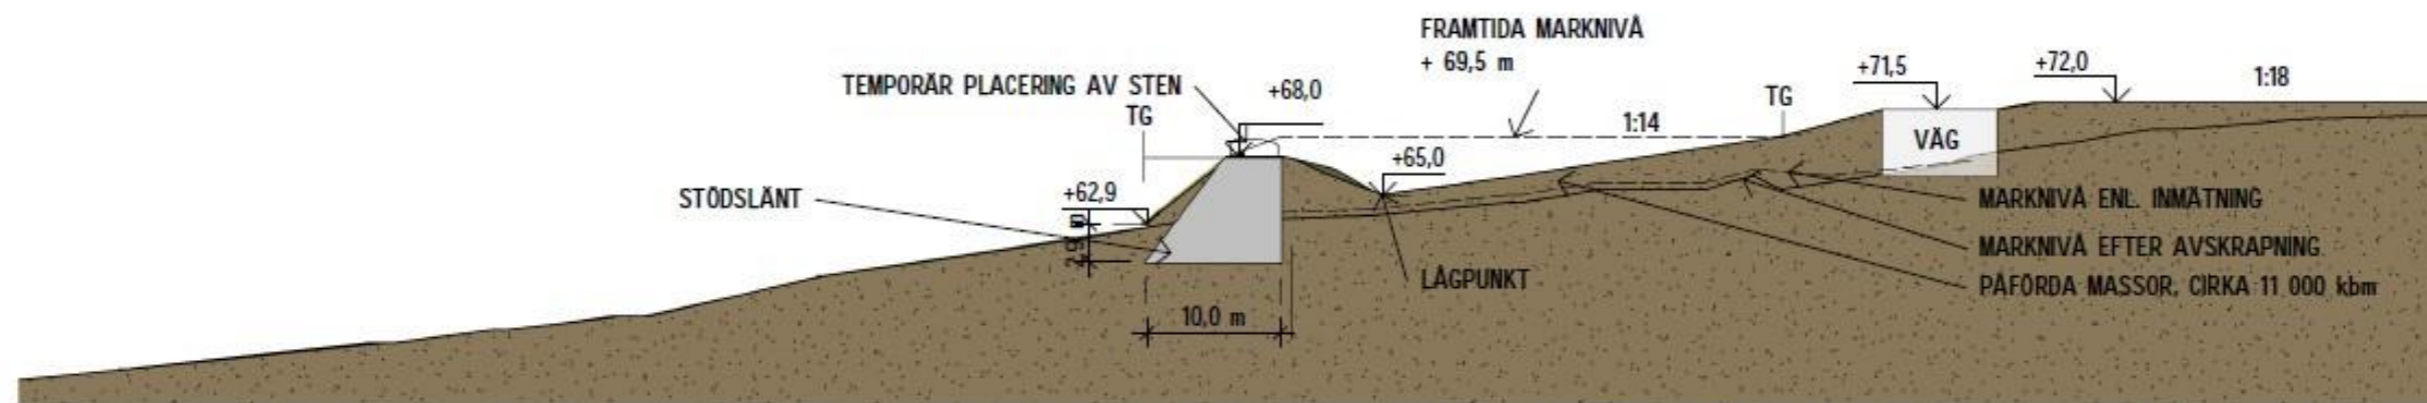
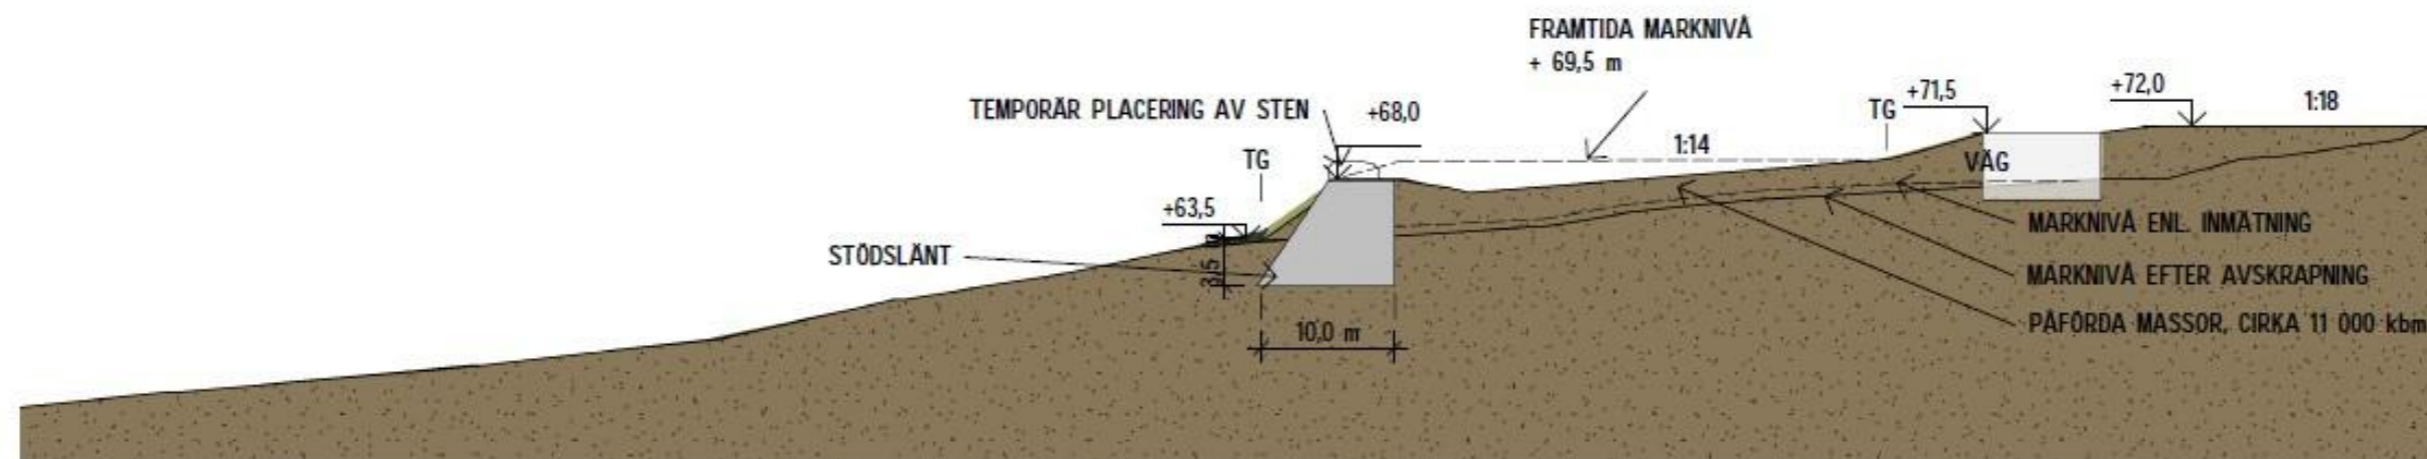
A-2
UTAN BERGSLINJE
2024-06-24

I Orust schakt insända PM till SHK 2024-07-05
förtydligas vilken plushöjd som var på
fastigheten dagarna innan skredet.

Höjden bekräftas genom ovanstående material
