PM om förtydligande av höjder och placering av stödslänt på fastigheten Hammar 1:14

Syftet med nedanstående redovisning och inmätning är att tydliggöra den faktiska höjden som fanns på fastigheten och stödslänten, Hammar 1:14.

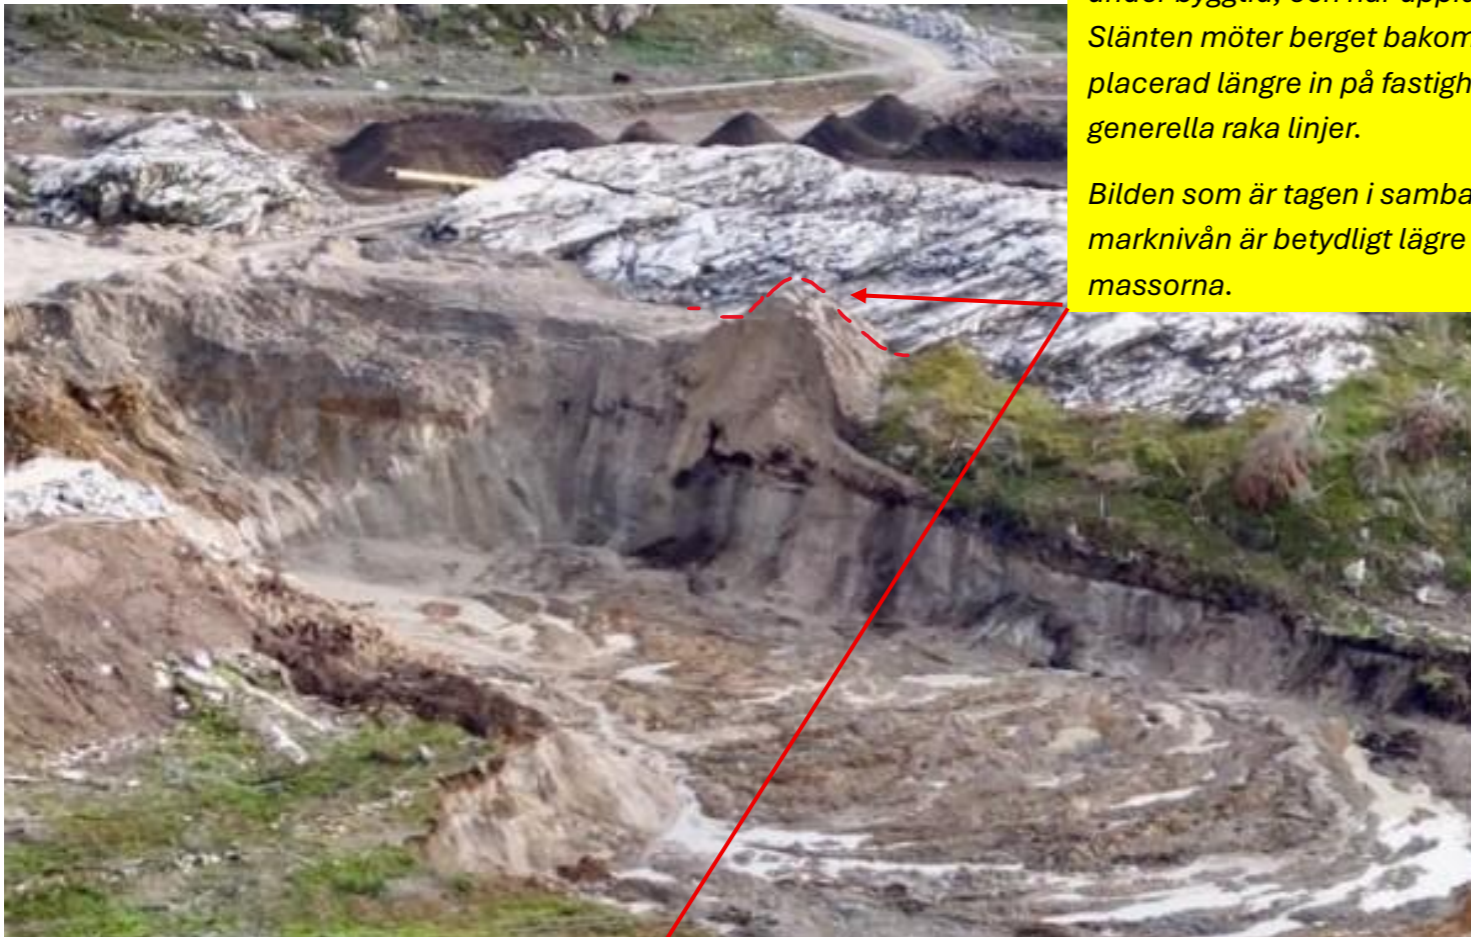
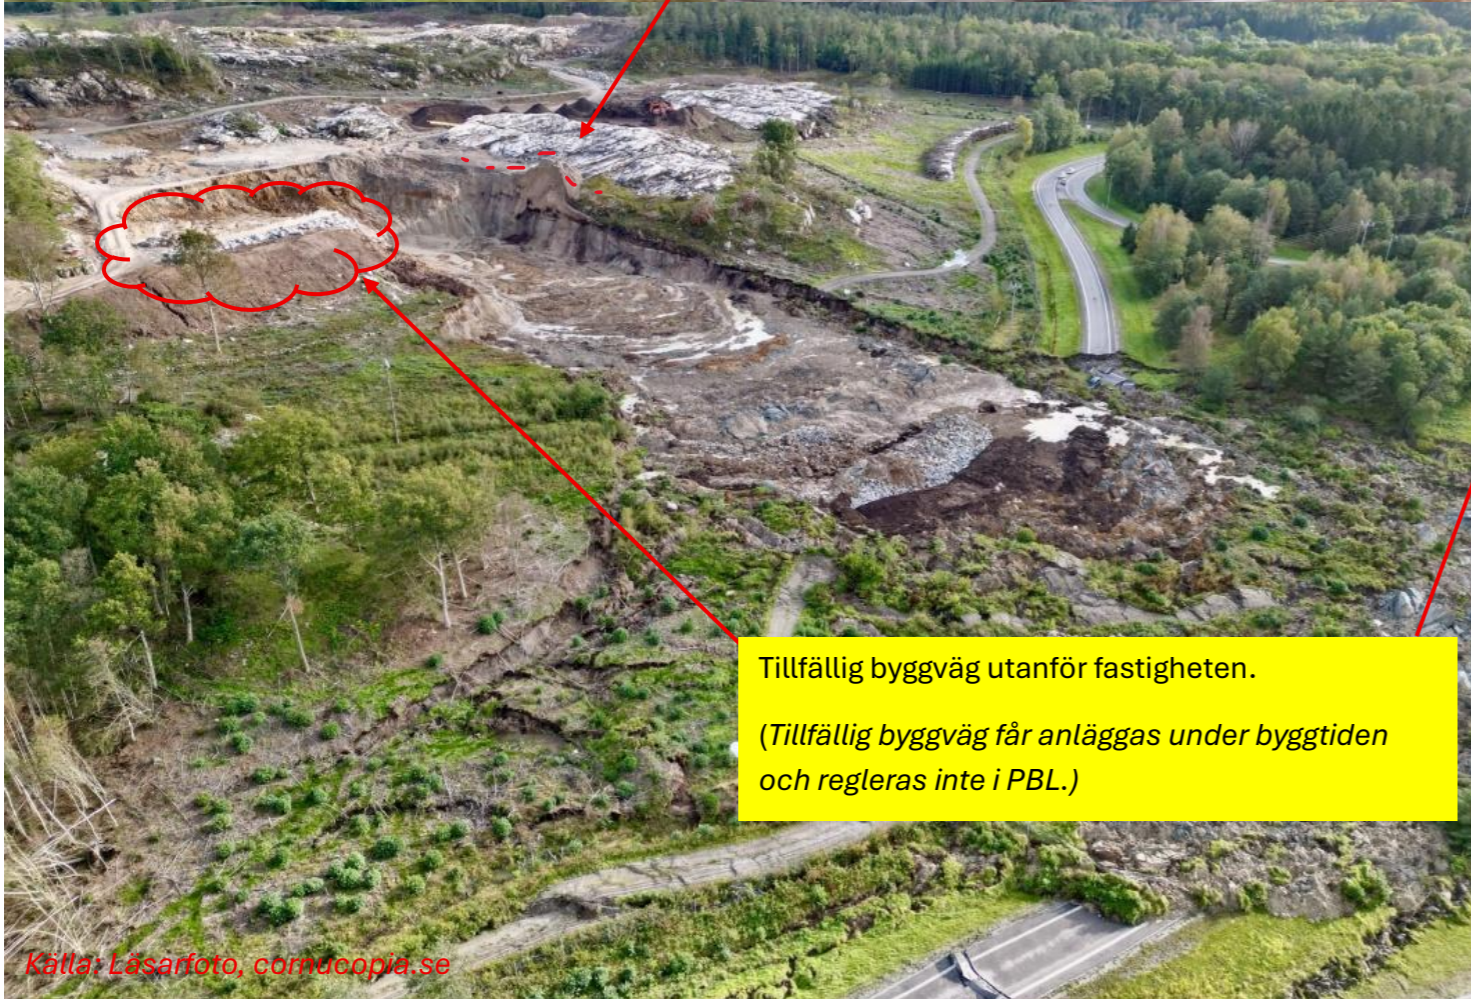
Bilden är tagen i samband med skredet, innan skredsäkringen påbörjades.

Markhöjd på fastigheten innan skredet

Tillfällig byggväg utanför fastighet.
(Tillfällig byggväg får anläggas under byggtiden och regleras inte i PBL.)

Högen som syns i framkant i SHK:s rapport, är tillfälligt upplagda massor som är placerade på berg i dagen under byggtid, och har uppfattats vara en del av slänten. Slänten möter berget bakom upplaget och är därför placerad längre in på fastigheten än SHK ritat i sina generella raka linjer.

Bilden som är tagen i samband med skredet visar att marknivån är betydligt lägre bakom de tillfälligt upplagda massorna.

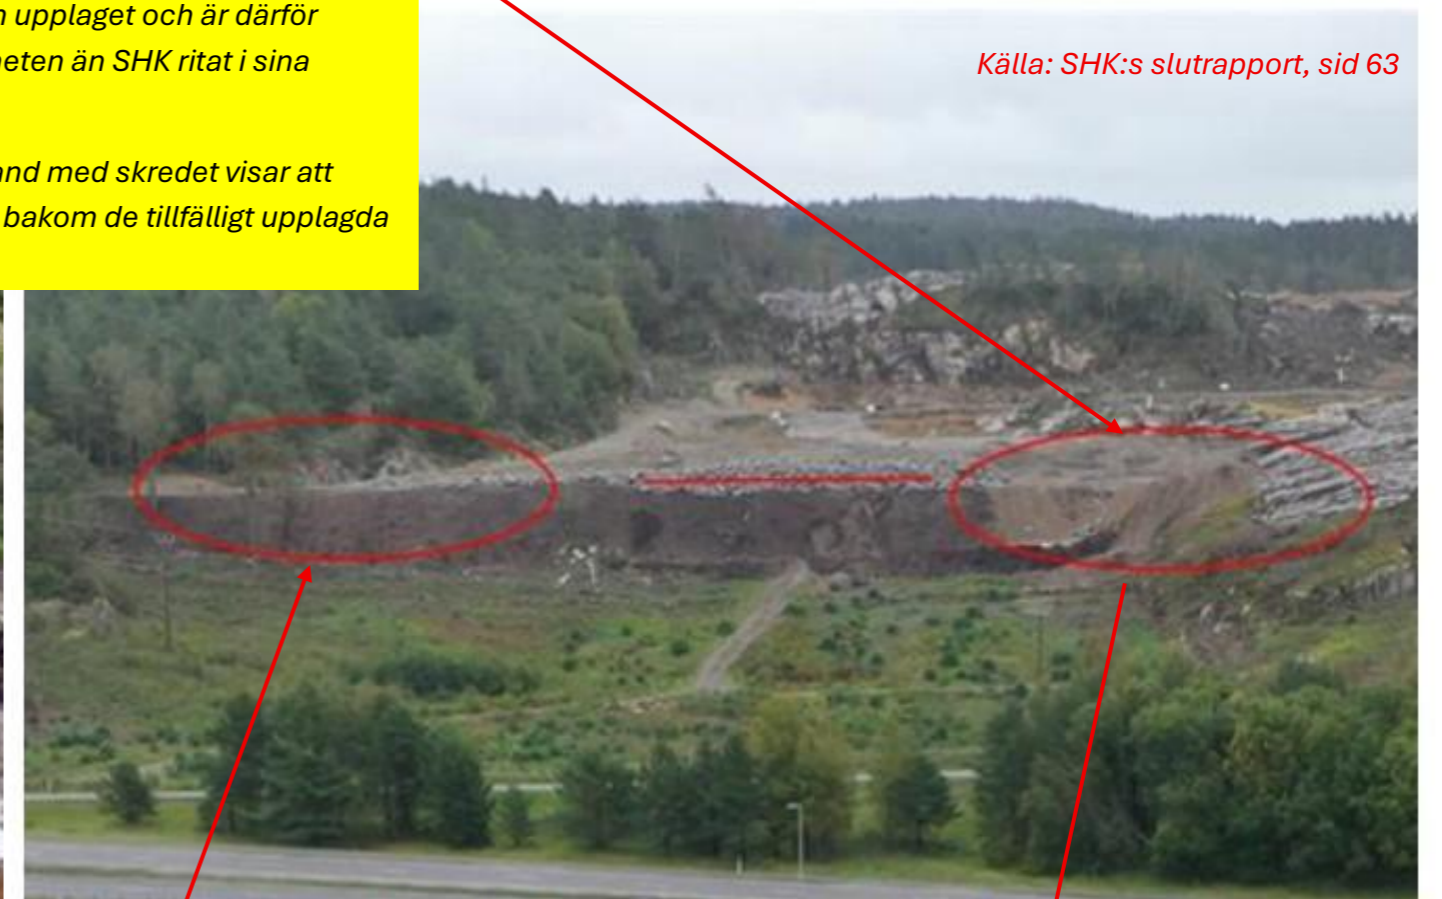
Figur 40. Uppfyllnad utförd som vall med genomförd avsläntning tre dygn före skredet. Uppfyllnaden med arbetsväg och sprängsten markerat med ett rött streck. Arbetsvägen knöt samman berg markerat med röd ring på ömse sidor av uppfyllnaden. Bilden är beskuren av SHK. Foto: Mikael Berglund.

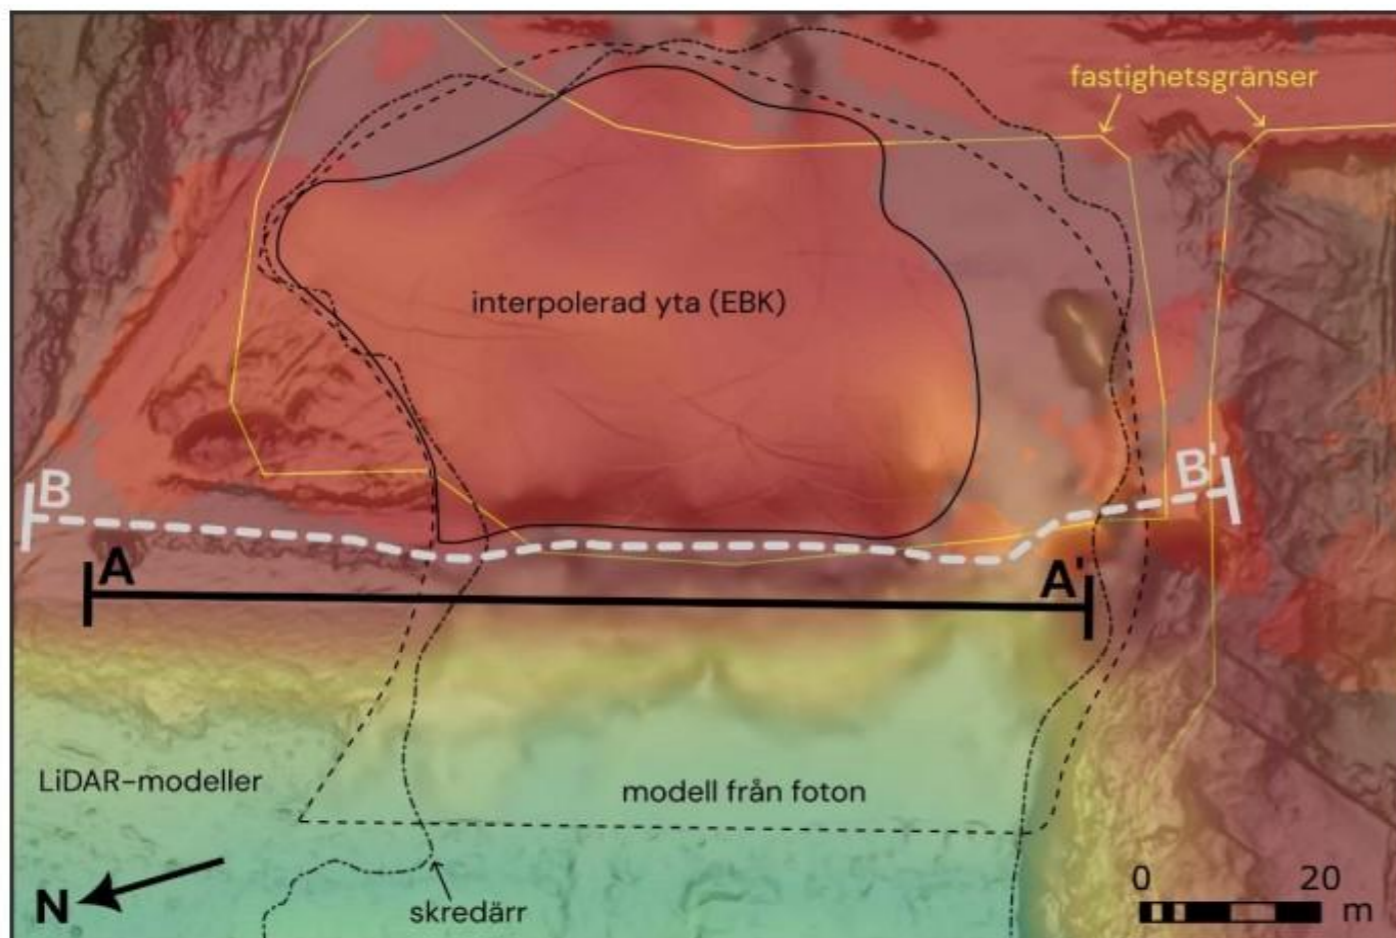
Källa: SHK:s slutrapport sid. 64

Förtydligande om att placeringen av släntfoten i SHK:s rapport är felaktig

Utdrag från SHK:s rapport, där de kommit fram till att släntkrönet går mellan A-A och arbetsvägen är mellan B-B, utifrån de bilder som är tagna innan skredet.

I utkanten av den västra delen av fastigheten var marknivån före skredet ungefär 62 meter och sluttande nedåt mot E6. Baserat på tillgänglig information var vallen då som mest ungefär 10 meter högre vid snitt B-B än nivån innan markarbetena påbörjades, se figur 42. Tvärsnitt A-A representerar vallens släntkrön och snitt B-B arbetsvägen. Arbetsvägen har i stort följt den västra fastighetsgränsen.

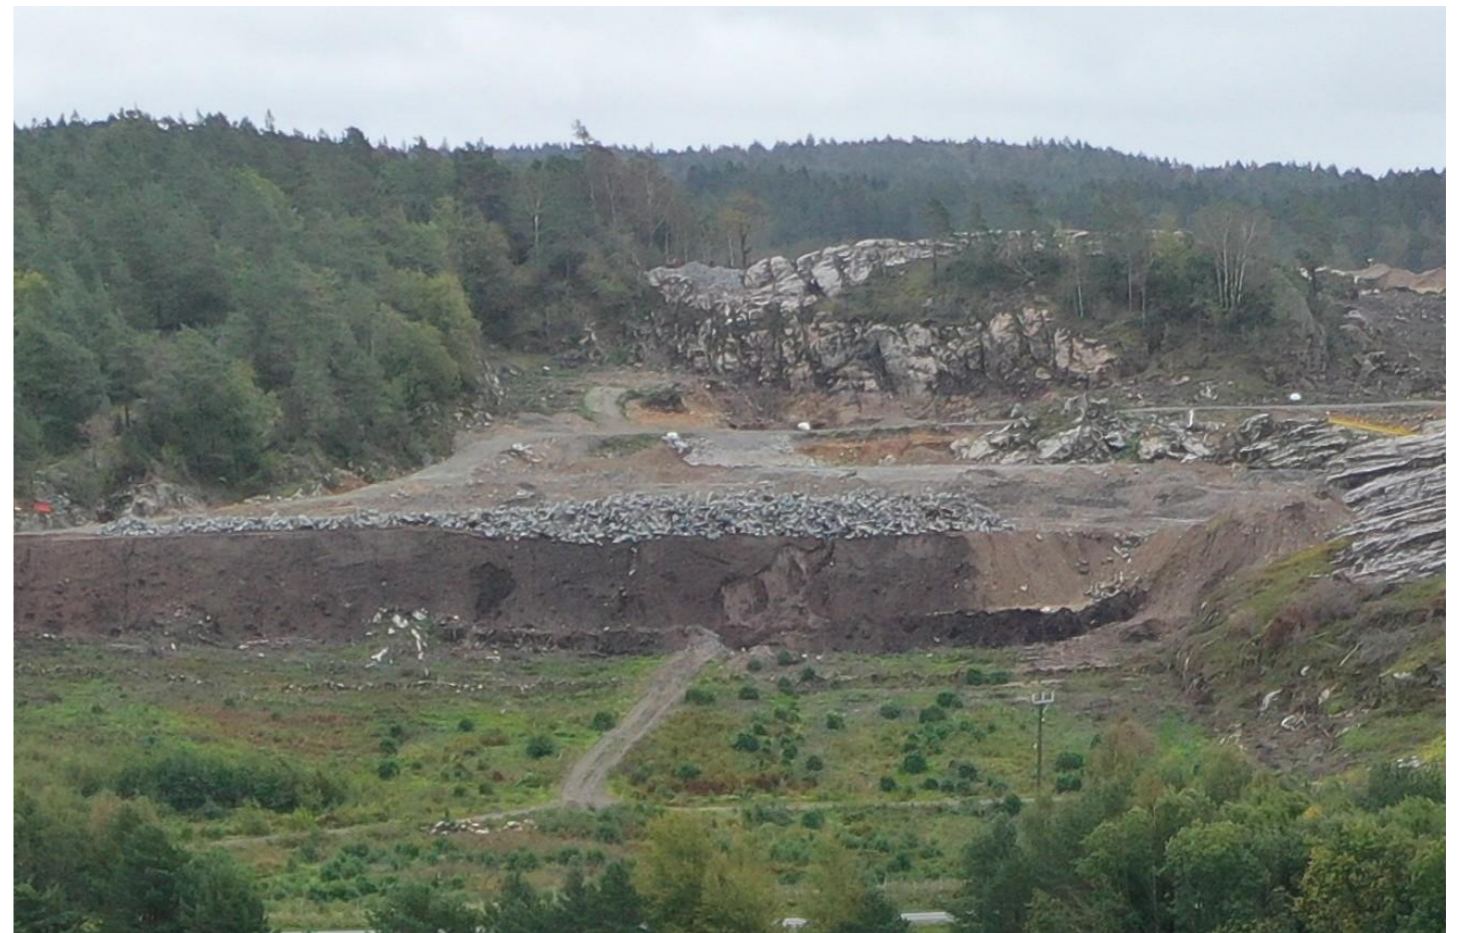
Bild från SHK:s rapport som de hänvisar till är tagen innan skredet

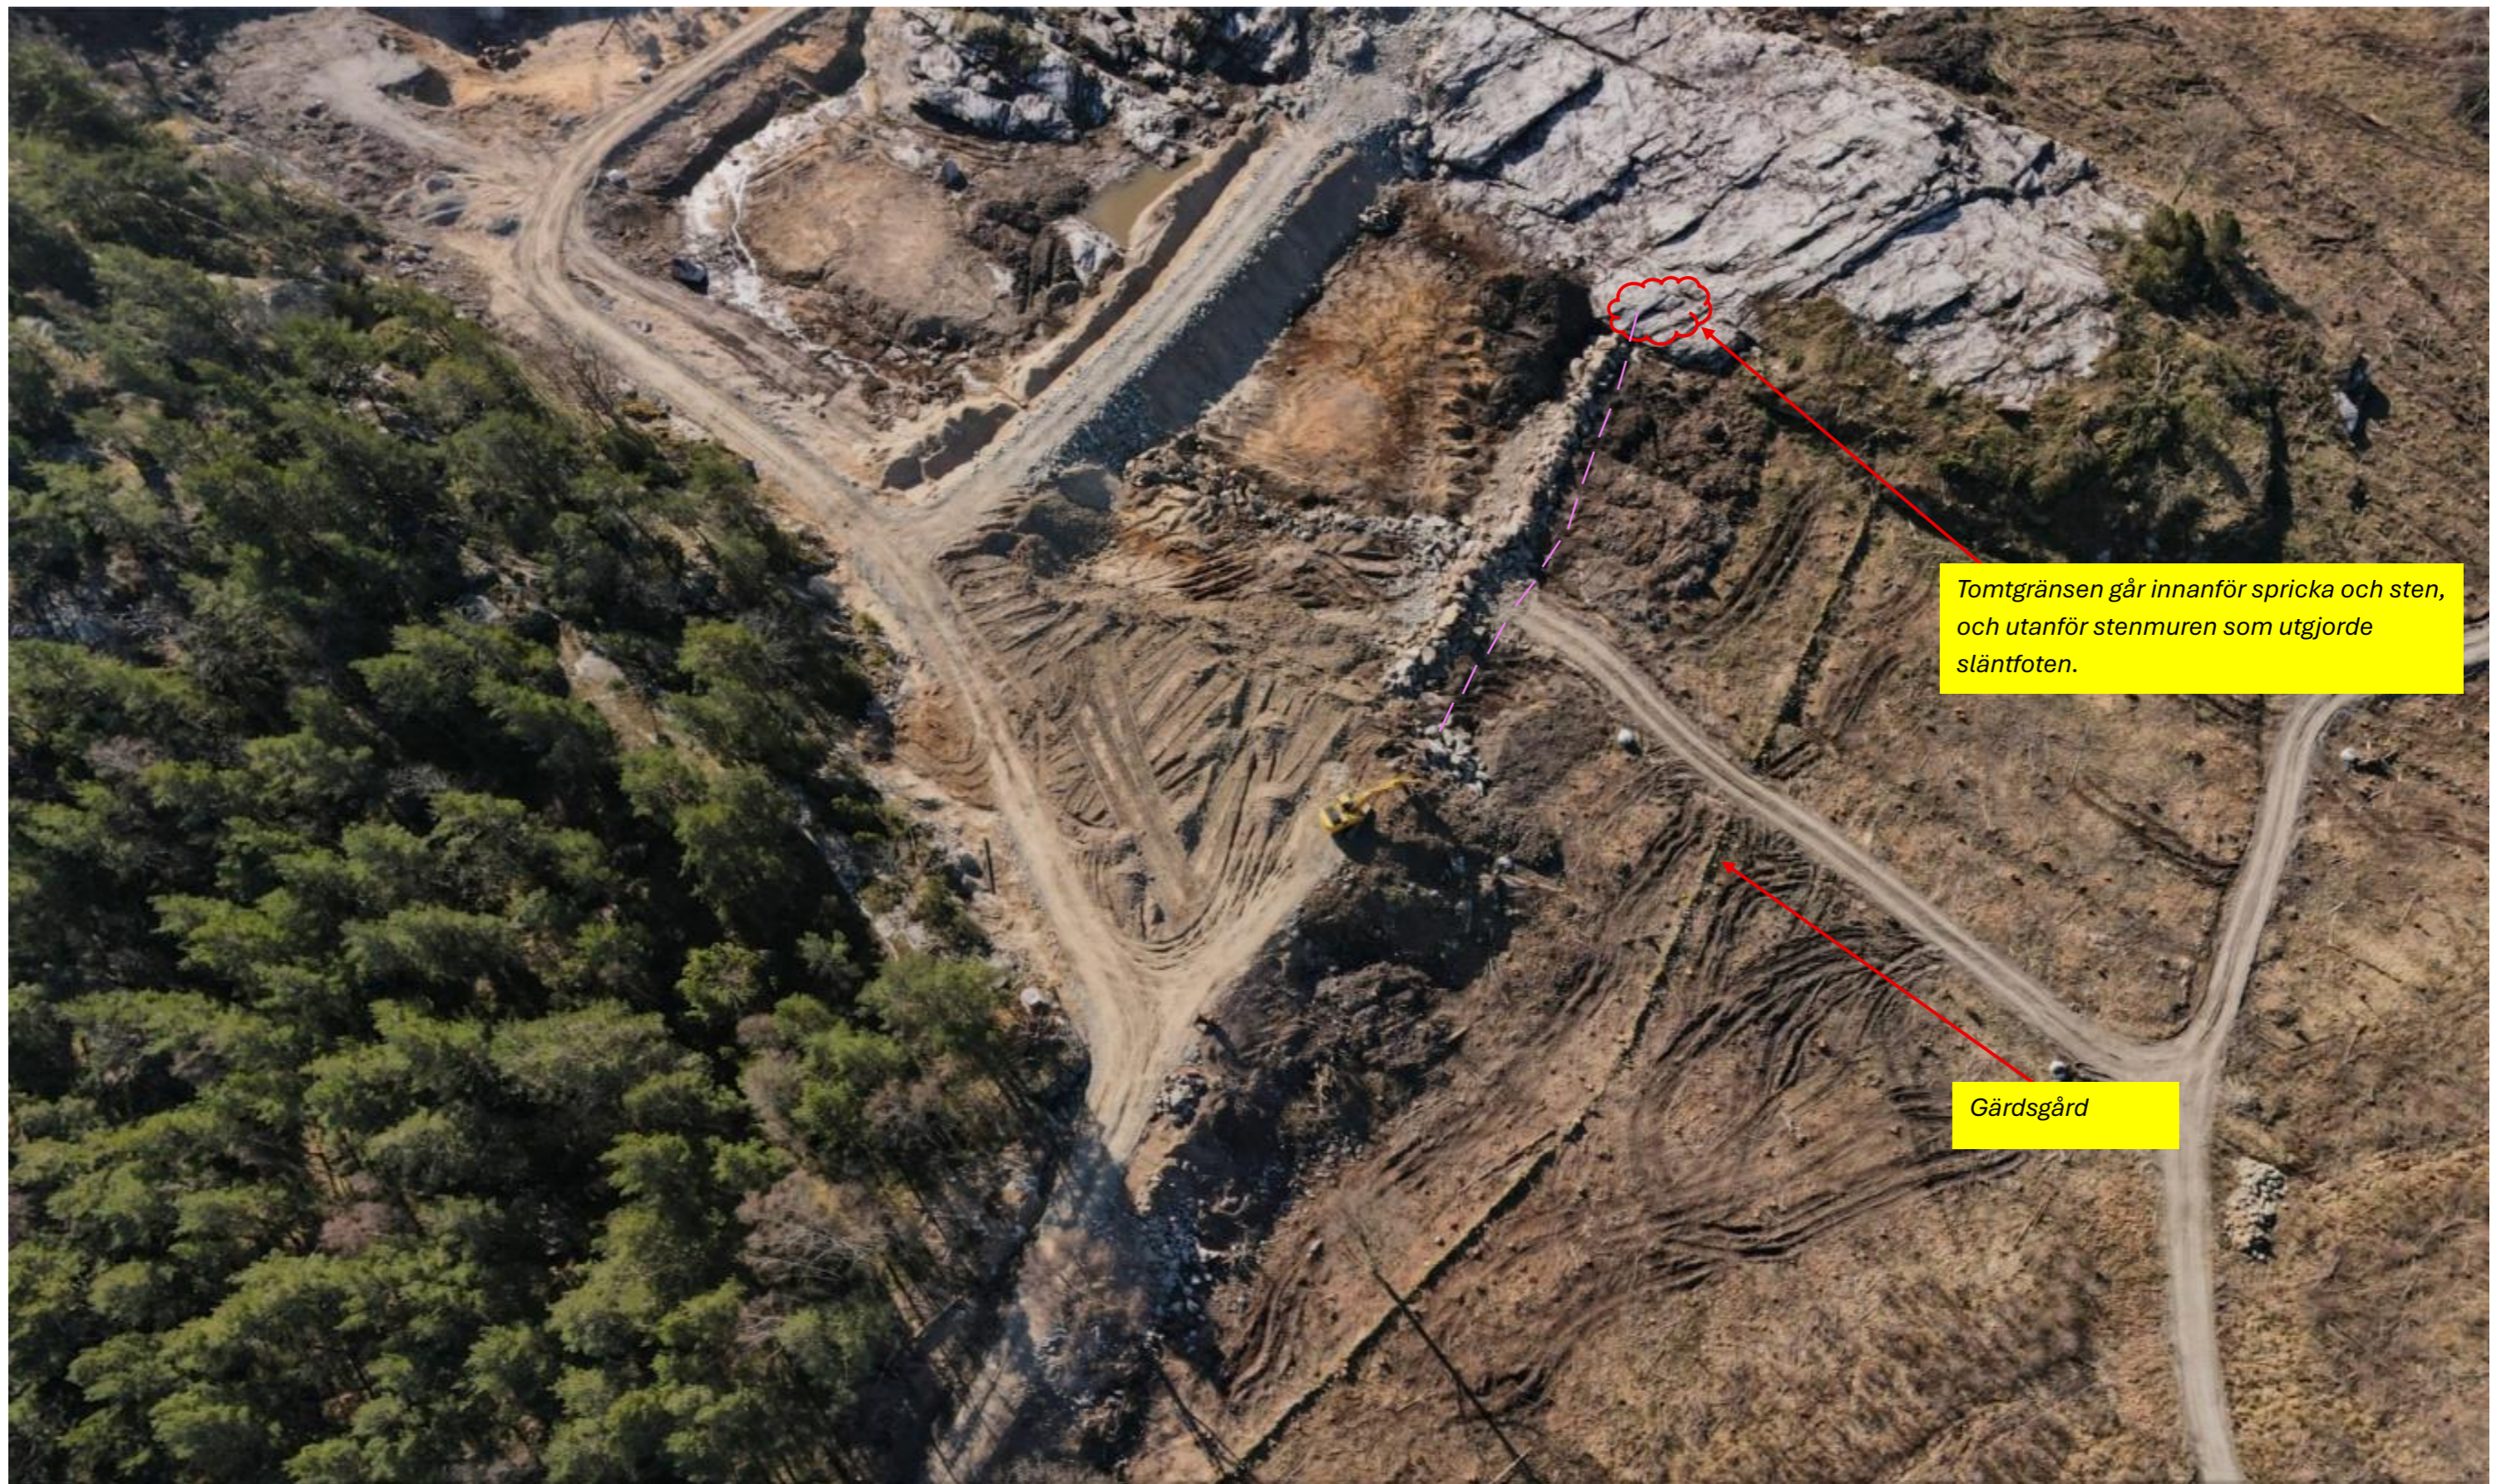
Tomtgränsen går innanför spricka och sten, och utanför stenmuren som utgjorde släntfoten.

Gärdsgård

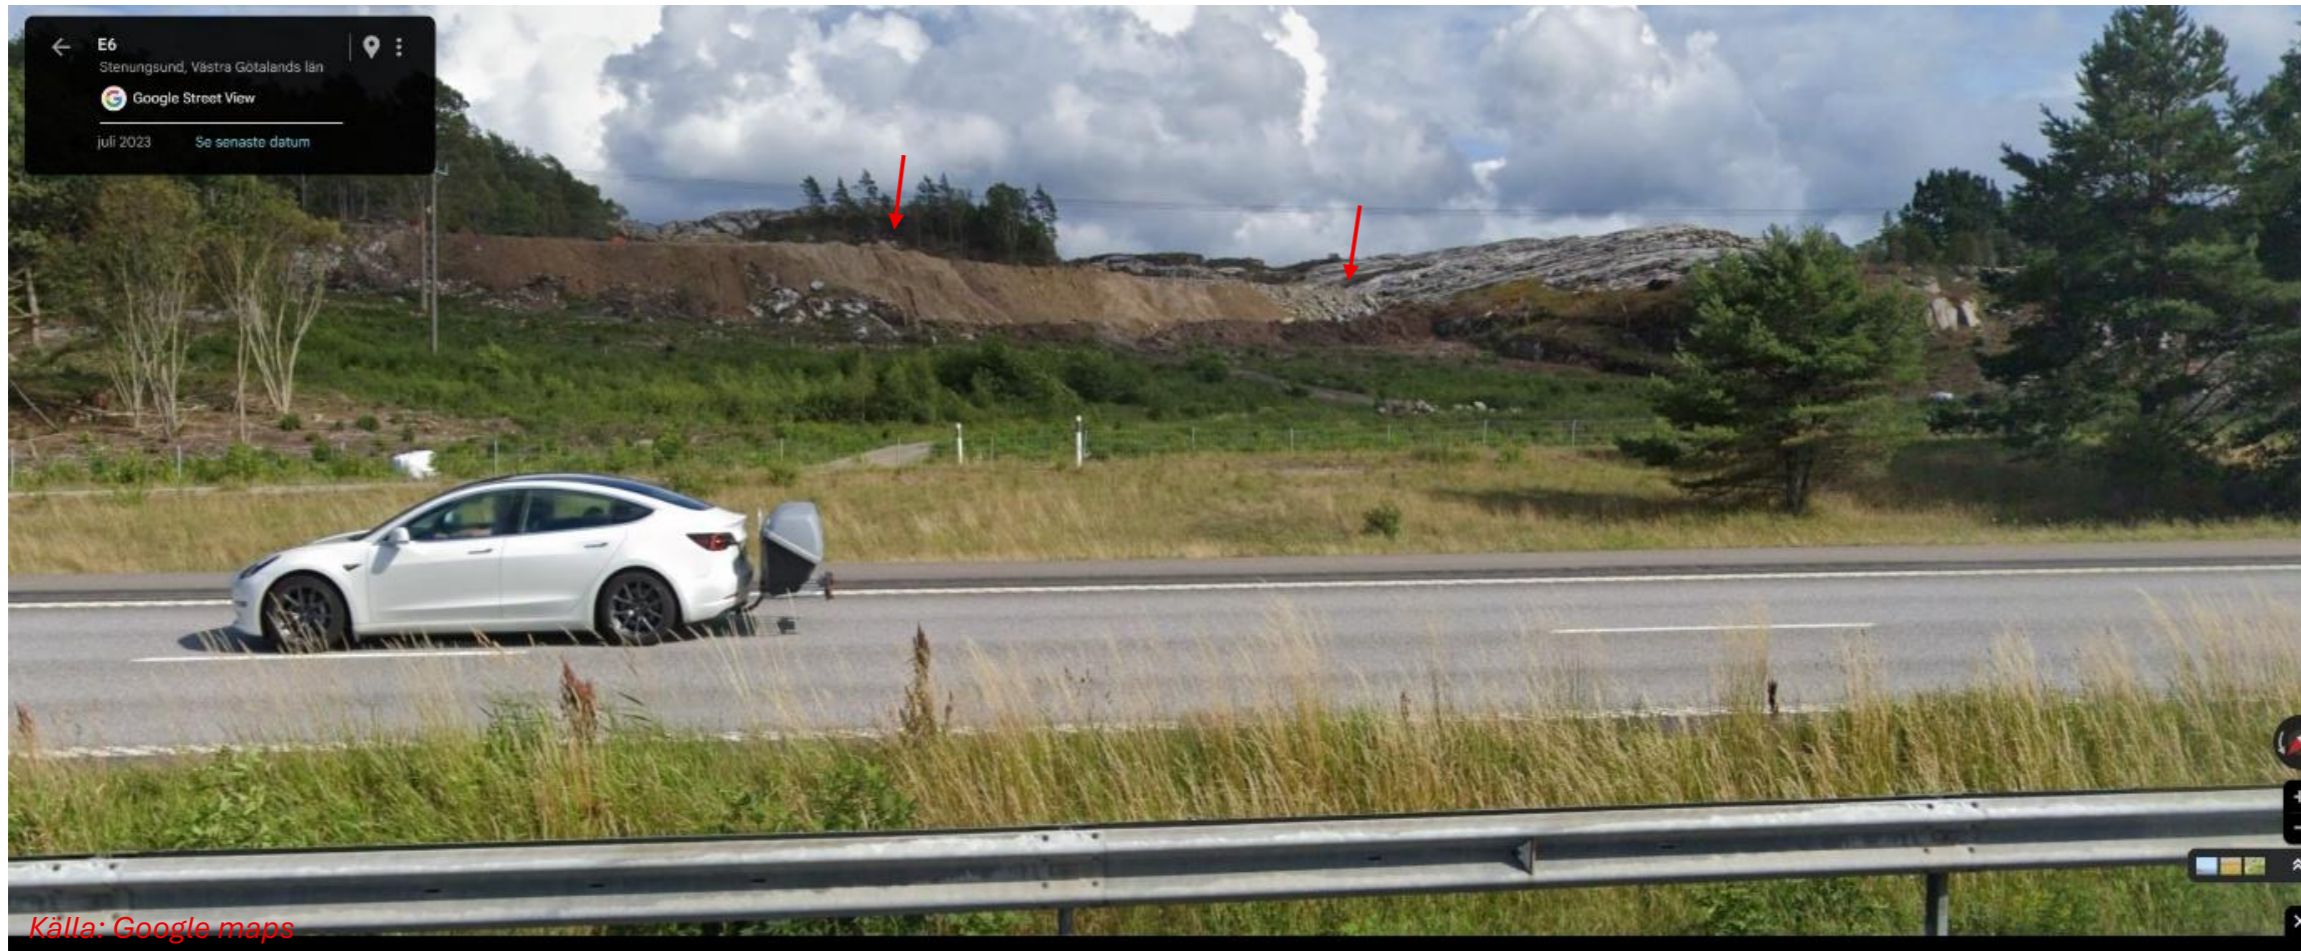
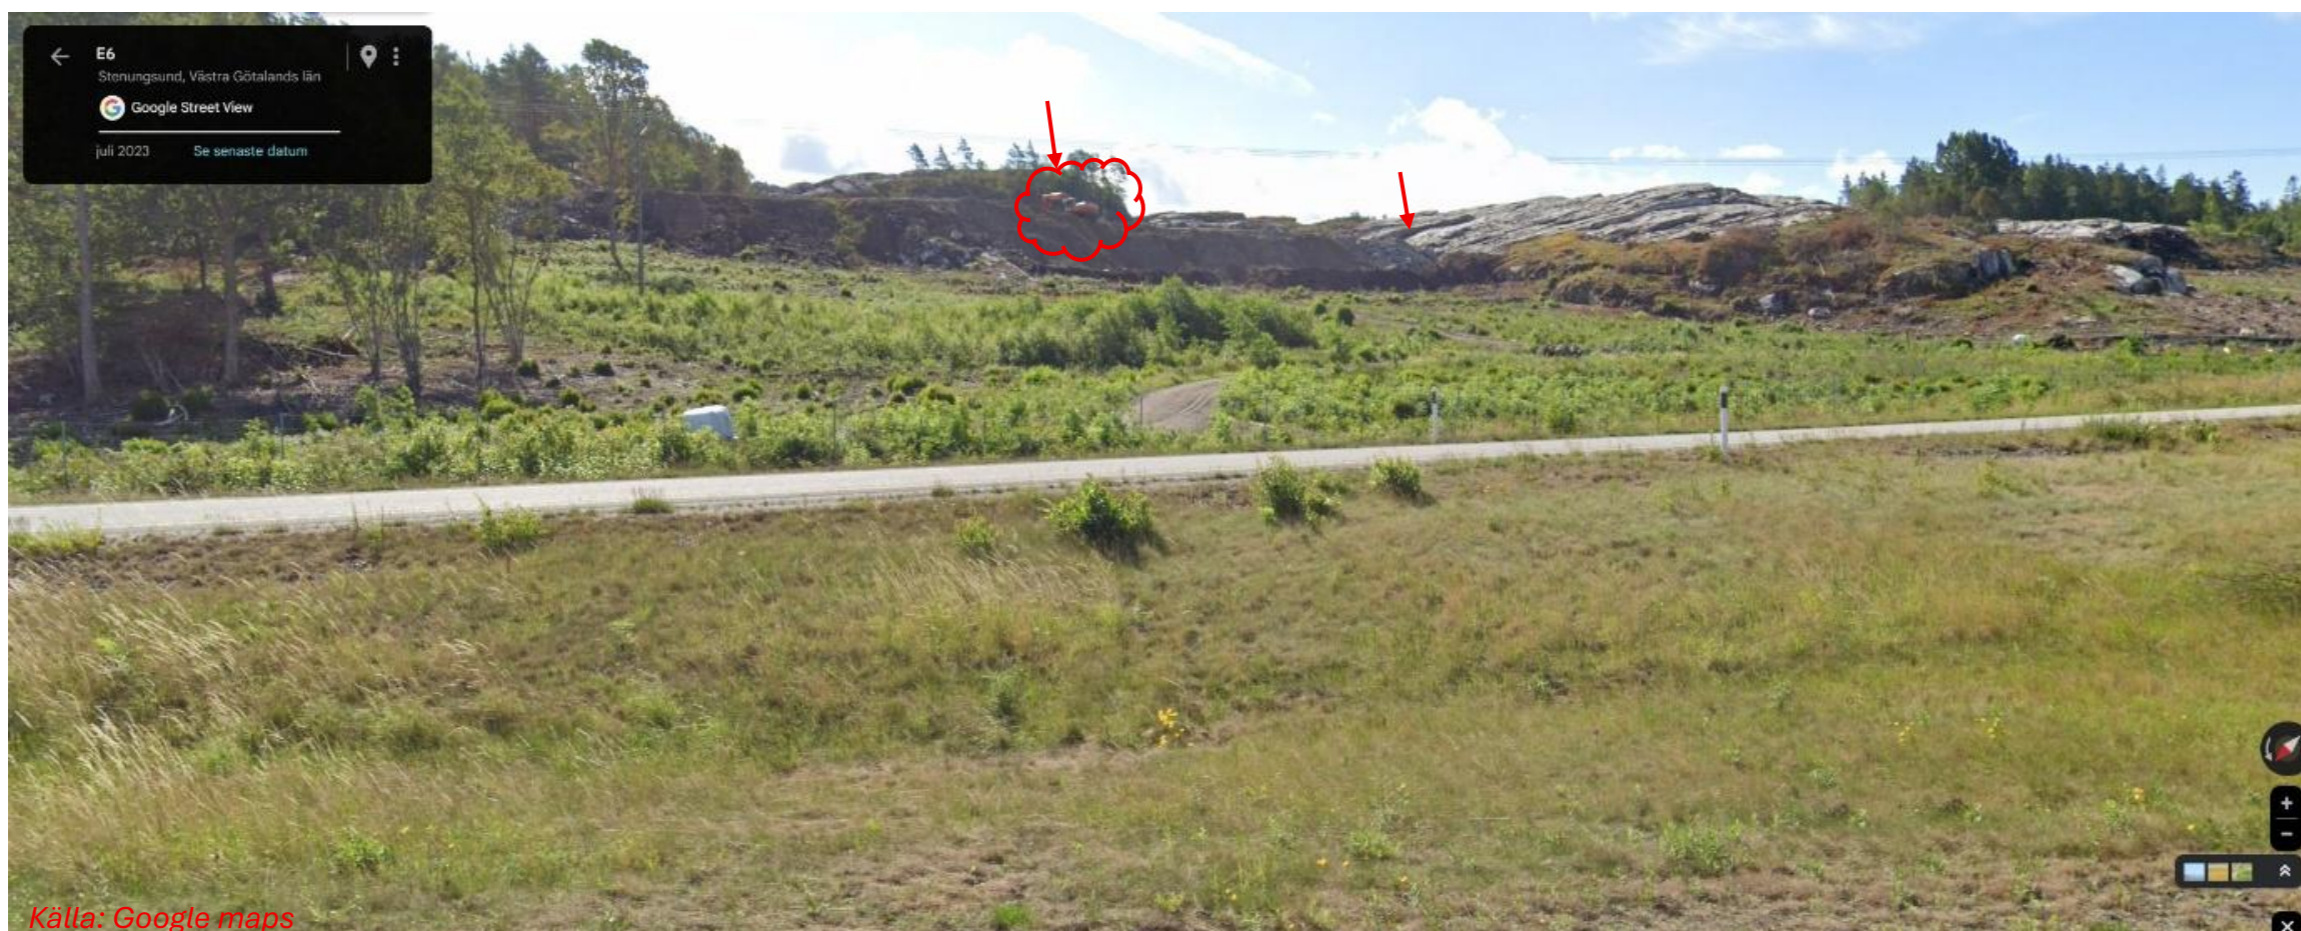
Bilder hämtade från google maps, där det är tydligt att slänten går från vänster och skär snett in och ansluter mot berget.

Grävmaskin på den nedre bilden står på tillfällig byggväg.

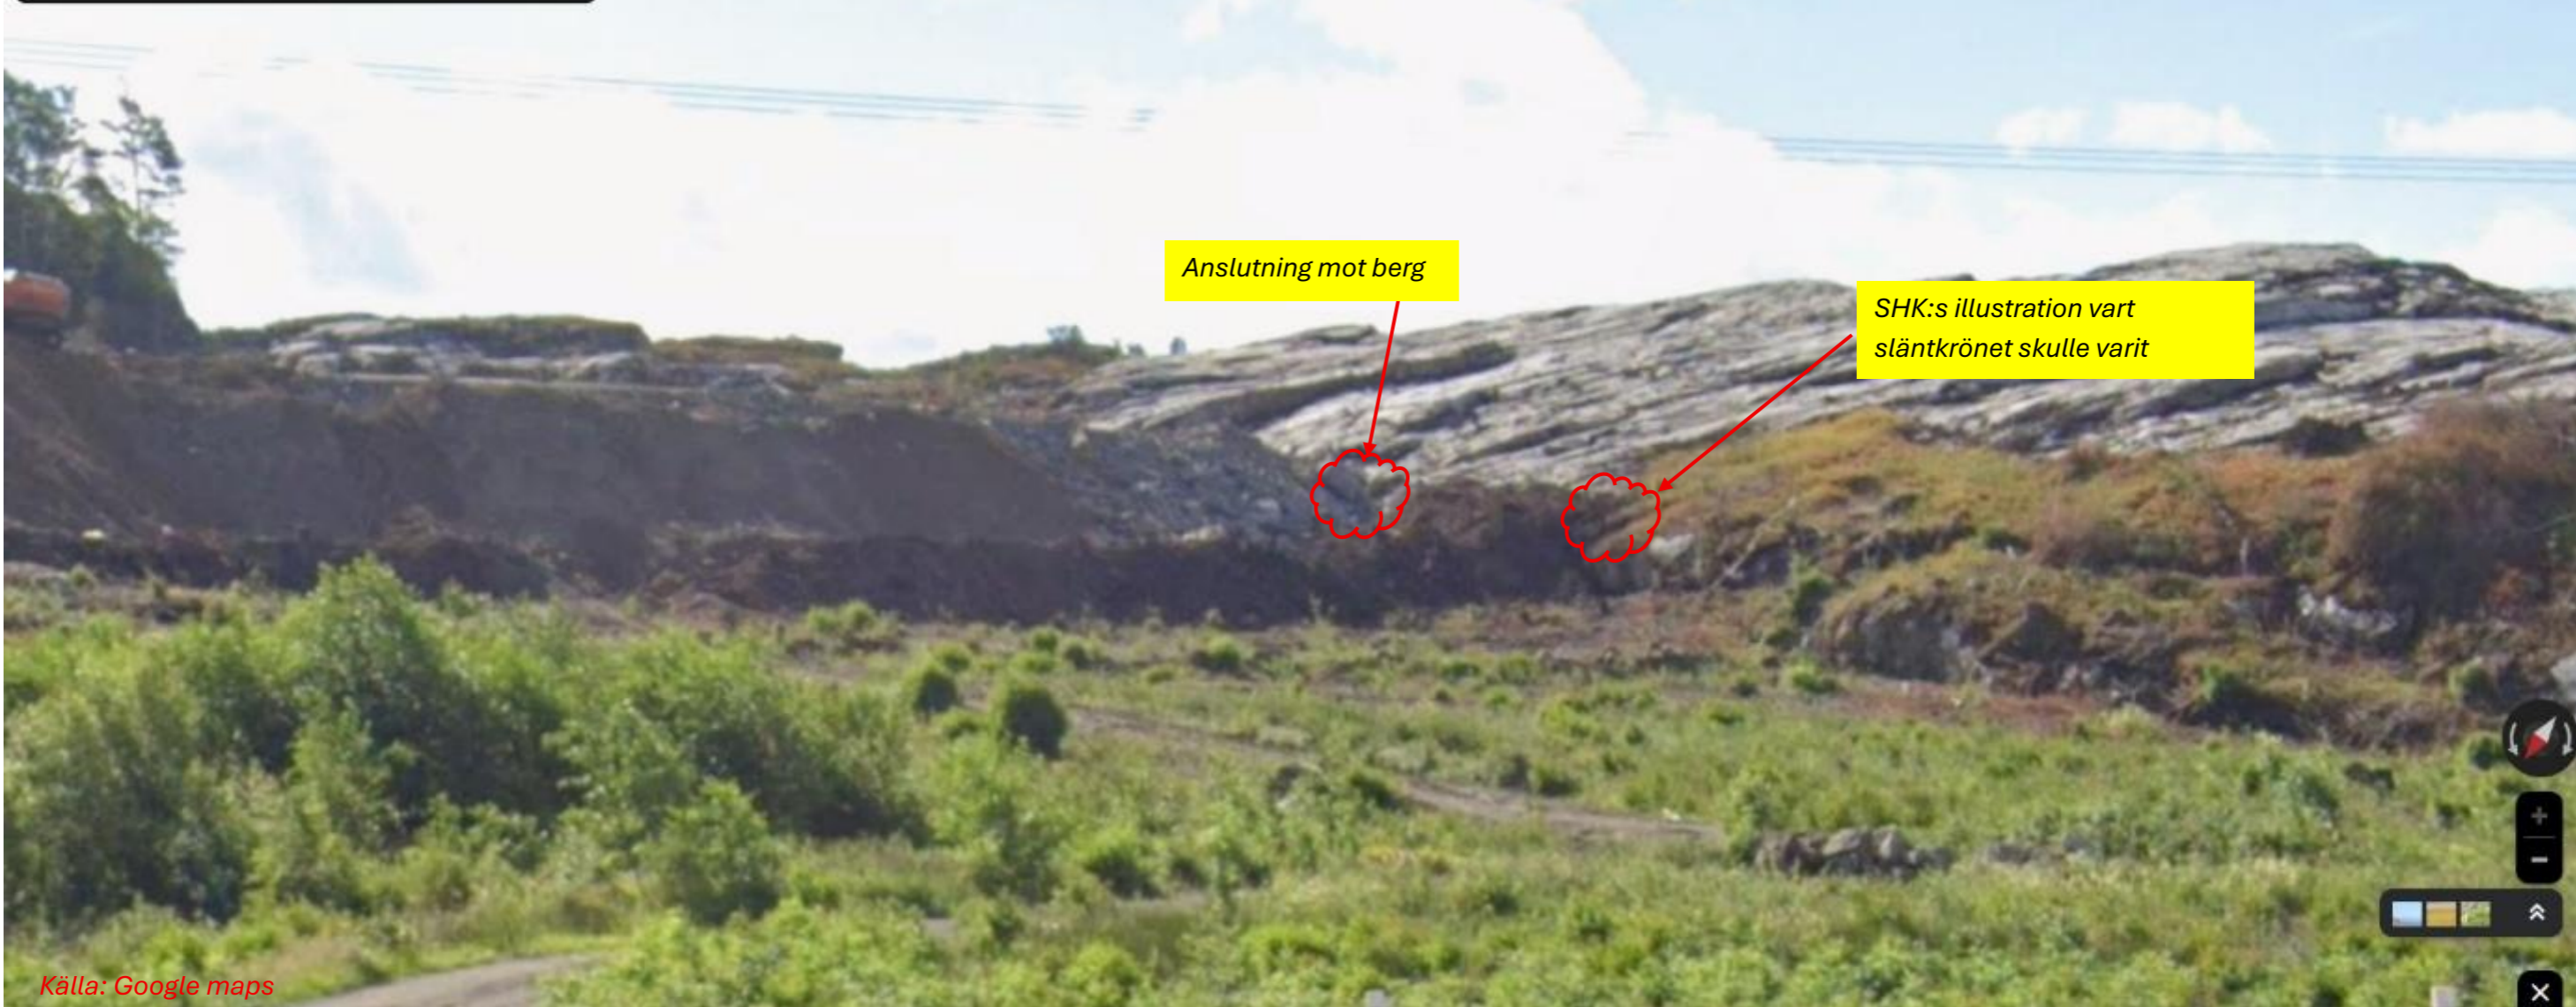
Källa: Google maps

Anslutning mot berg

SHK:s illustration vart
slänkrönet skulle varit

I SHK:s rapport har man utgått från att slänten fortsatt horisontellt och att den haft en väglinje som varit kvar i båda kanterna och att kanterna inte följt med i skredet.

Det fanns ingen väg i södra änden utan där har man mött tillfälliga upplaget i stället som vi i denna handling redovisat inte var en del av slänten.

För släntfotens placering har de utgått från den låga lilla jordvall som skyddade gårdsgården och som var en separat del, framför stödslänten.

Eftersom SHK:s placering av slänten är felaktig är också deras beräkningar och sektionsredovisningar helt felaktiga.

Tillfälliga massor som placerades under byggtiden på berg i dagen.

Släntplacering enligt SHK

Gårdsgården som skyddades av tillfällig jordvall

Tillfällig byggväg utanför fastigheten som får anläggas under byggtiden och regleras inte i PBL.

Den låga Jordvallens placering som under byggtiden ledde bort vatten för att inte förstöra gårdsgården. Den låga jordvallen har SHK ritat in som släntfot vilket är felaktigt.
