Jordskred i Stenungsund

Statens haverikommission har utrett ett jordskred i Stenungsund, Västra Götalands län, den 23 september 2023

17 juni 2025

Diarienummer: O-9/23

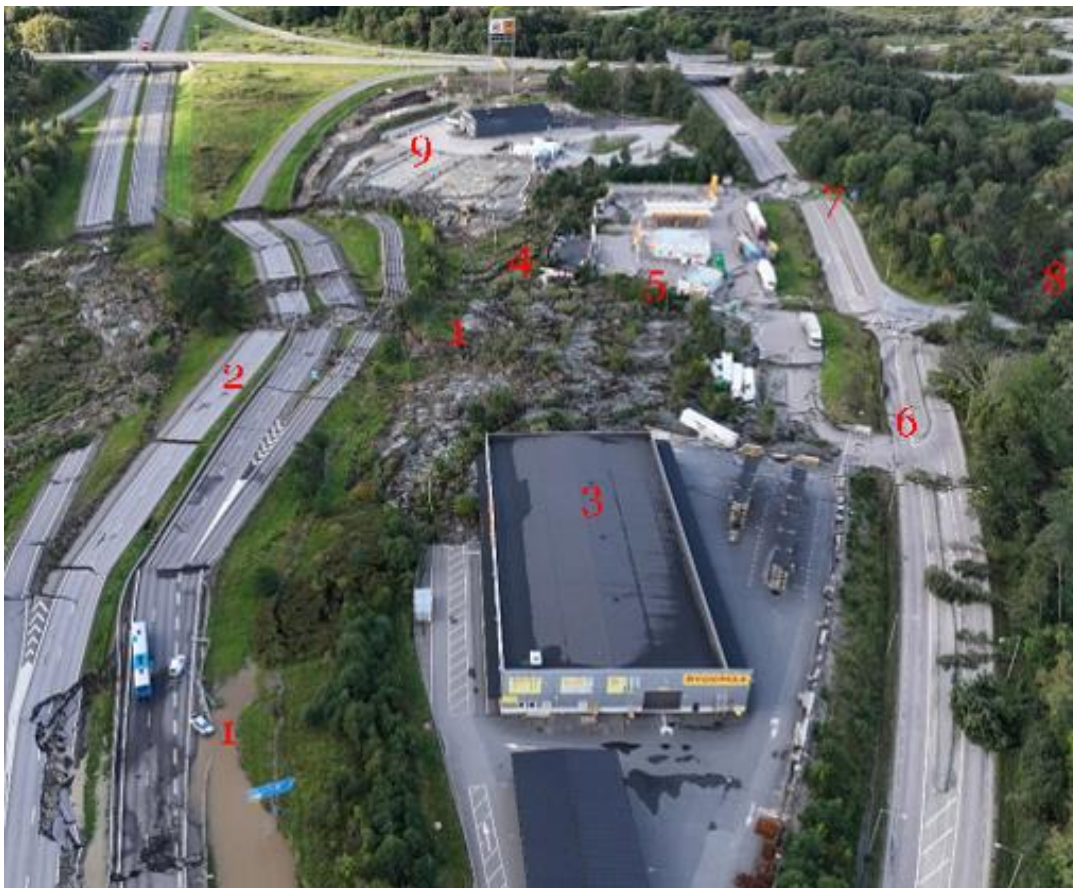
Figur 5. Skadad infrastruktural, skadade byggnader och uppdämda vattendrag på eller vid fastigheten Munkeröd 1:98. 1. Kärrbäcken. 2. E6. 3 Byggmax. 4. Burger King. 5. Preem, inklusive drivmedelstankar. 6. Ucklumsvägen. 7. Fjärrvärmeledning. 8. Norumsån. 9. Rusta och jem & fix. Foto: PEAB.

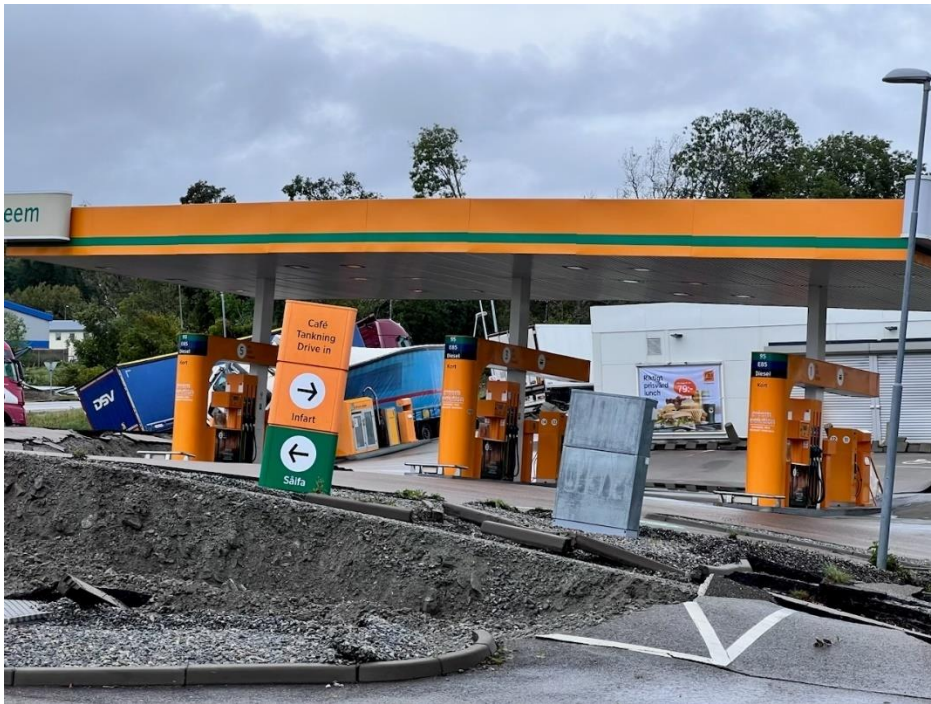
Figur 7. Skredets påverkan vid Preem. Foto: Räddningstjänsten Storgöteborg.

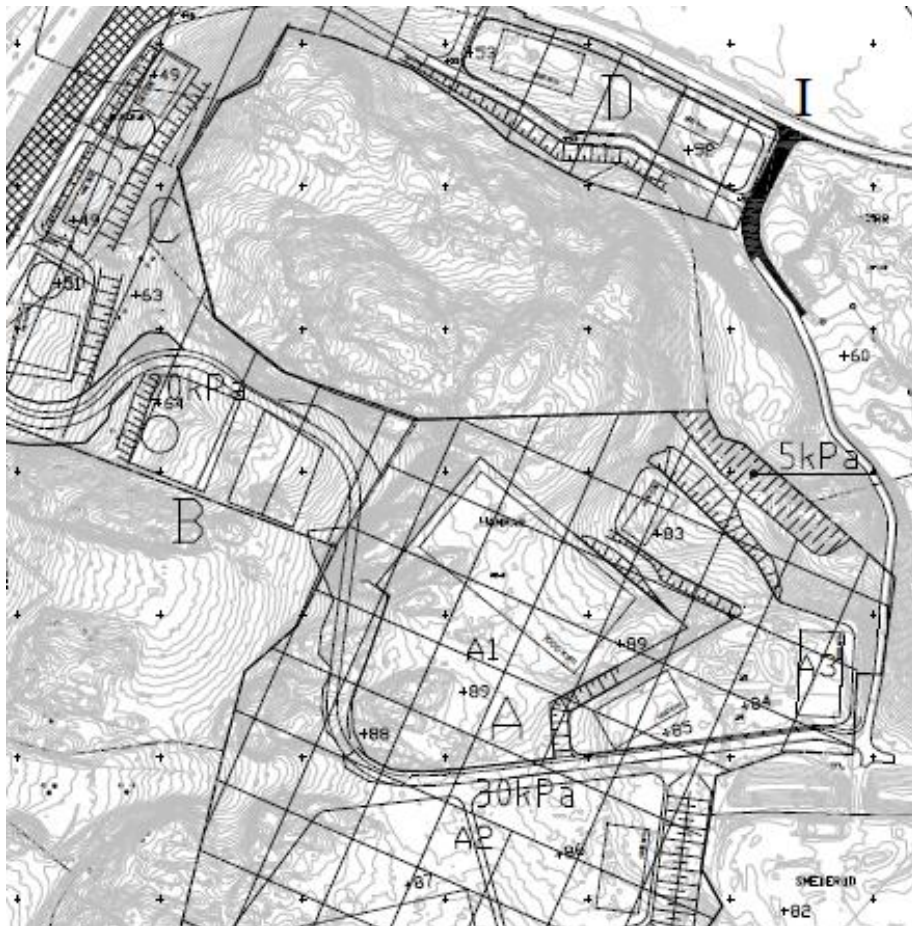
Figur 29. Ritning G103, angivet 20 kPa i B-området och vid det skredade området.
Källa: Del av Munkeröd 1:12 m.fl, Stenungsund - detaljplan Teknisk PM Geotekni 2013-02-04.

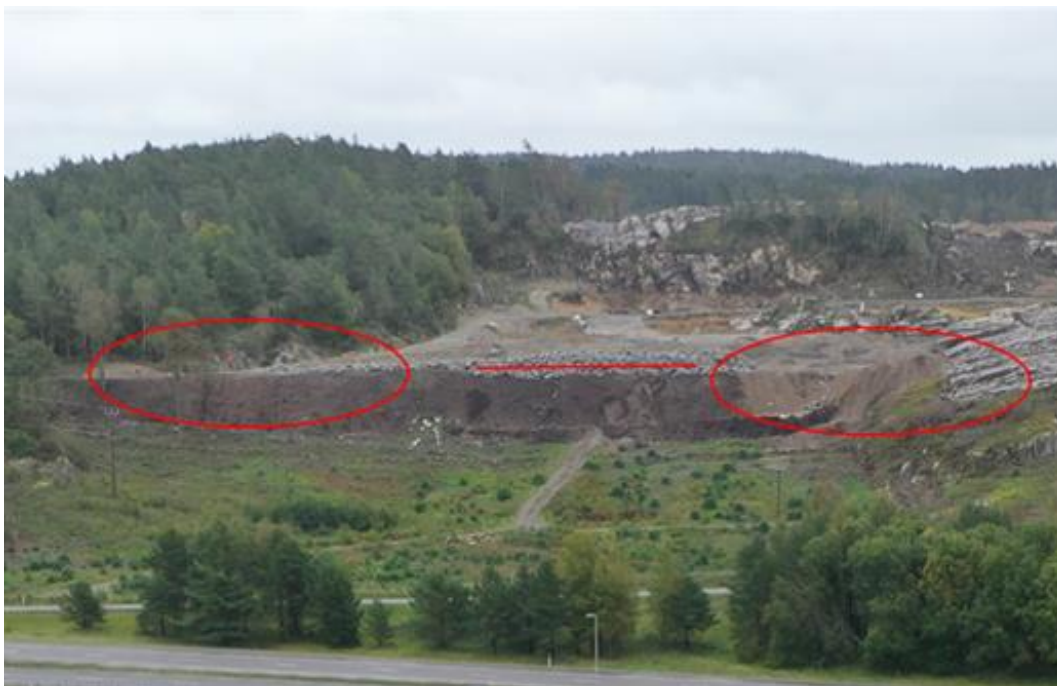
Figur 40. Uppfyllnad utförd som vall med genomförd avsläntning tre dygn före skredet. Uppfyllnaden med arbetsväg och sprängsten markerat med ett rött streck. Arbetsvägen knöt samman berg markerat med röd ring på ömse sidor av uppfyllnaden. Bilden är beskuren av SHK. Foto: Mikael Berglund.

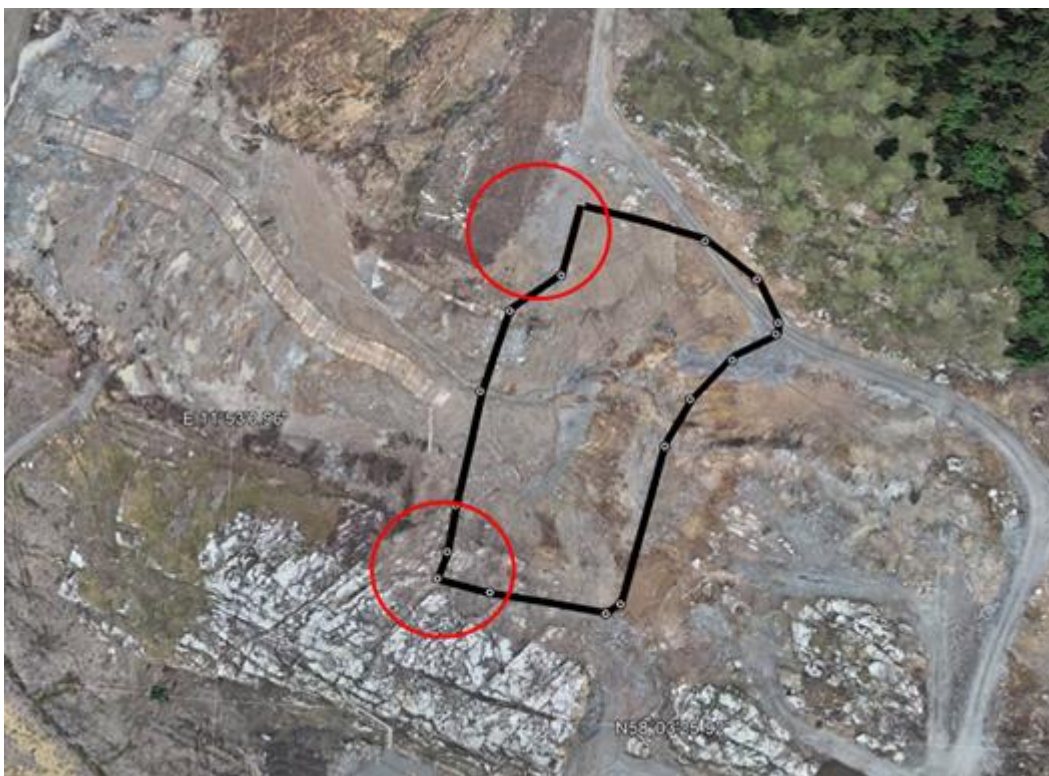
Figur 41. Ortofotografi med inritad fastighetsgräns enligt kommunens koordinatangivelser. I den nedre röda ringen ses rester från de massor som hade lagts mot berget och i den övre röda ringen till vänster om fastighetsgränsen ses vallens ursprungliga läge.

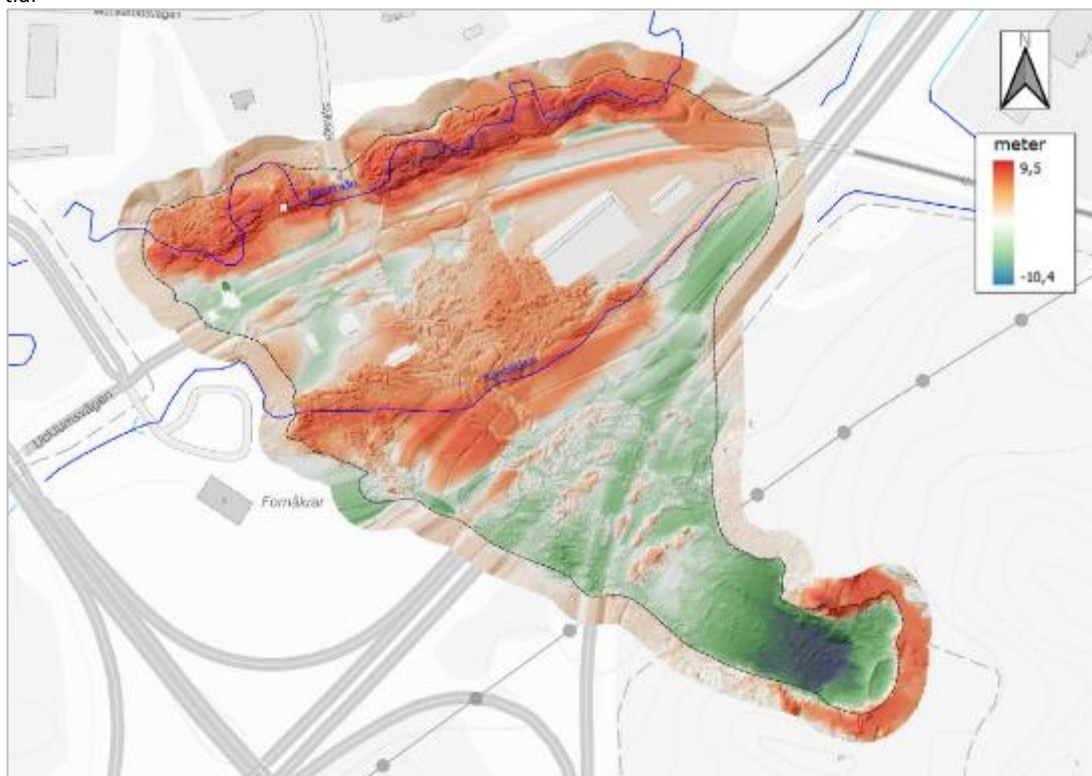
Figur 47. Terrängskuggning av markytan inom skredområdet tillsammans med färgsatt differensanalys (förändring av marknivå). Källa: Skred vid Stenungsundsmotet i Stenungsunds kommun - Geoteknisk utredning av släntstabilitet.

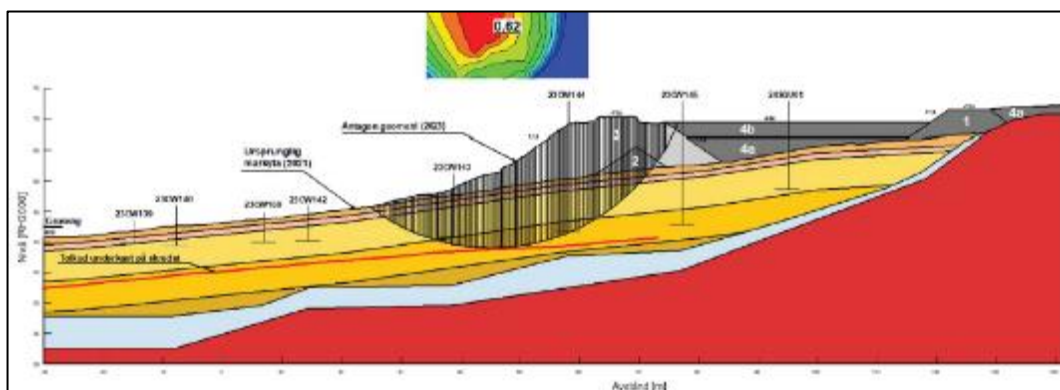
Figur 52. Kritisk glidynta för antagen uppfyllnad. Källa: Skred vid Stenungsundsmotet i Stenungsunds kommun – Geoteknisk utredning av släntstabilitet.

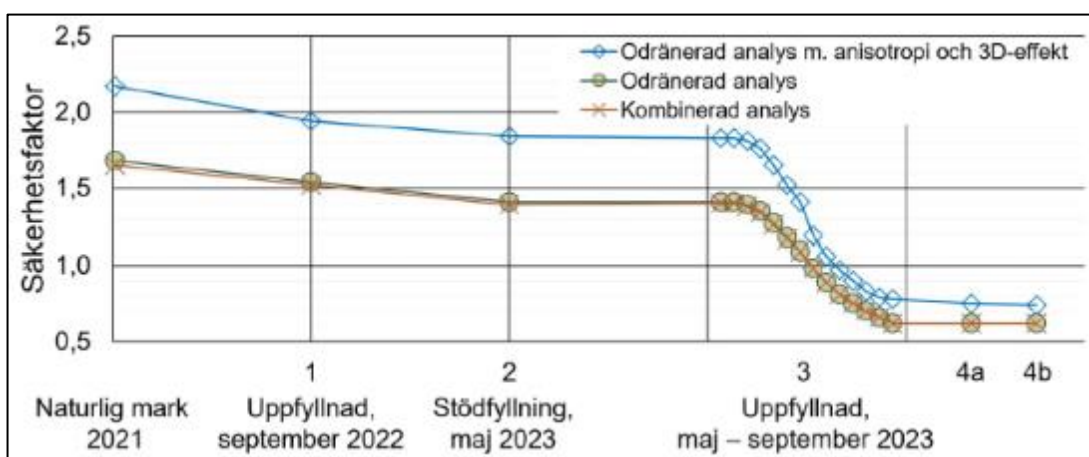
Figur 53. Lägsta säkerhetsfaktor mot brott vid odränerad och kombinerad analys för Sektion 1 indelat i laststeg. Källa: Skred vid Stenungsundsmotet i Stenungsunds kommun – Geoteknisk utredning av släntstabilitet.

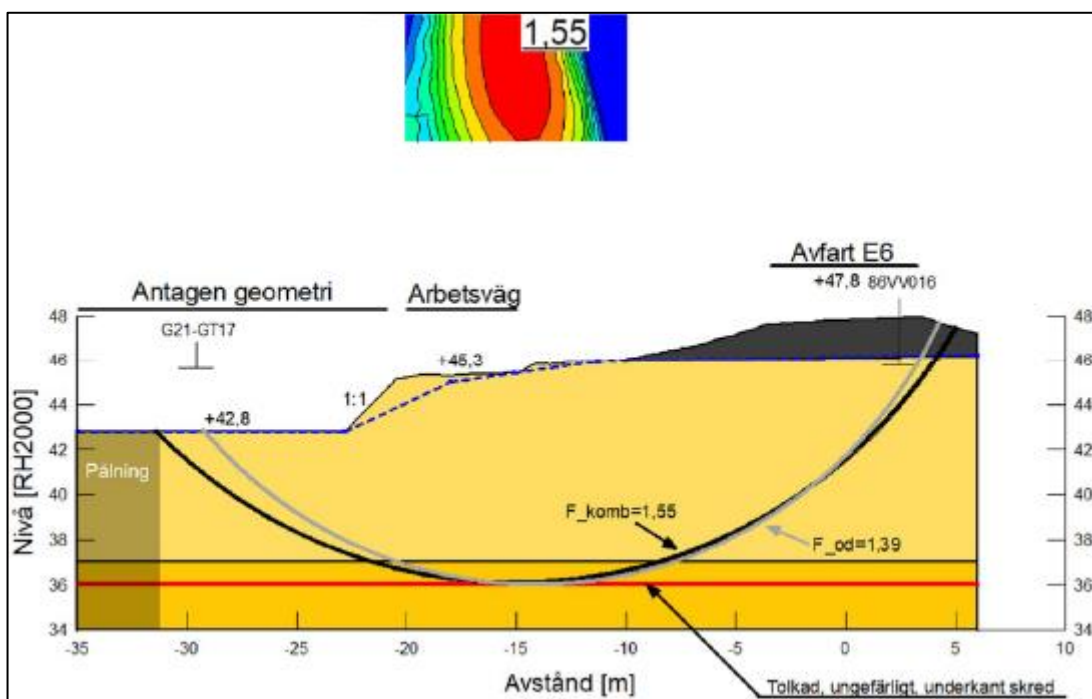
Figur 55. Säkerhetsfaktor mot brott i odränerad och kombinerad analys. För kombinerad analys redovisas lokal stabilitet samt stabilitet mot avfart E6. Källa: Skred vid Stenungsundsmotet i Stenungsunds kommun – Geoteknisk utredning av släntstabilitet.

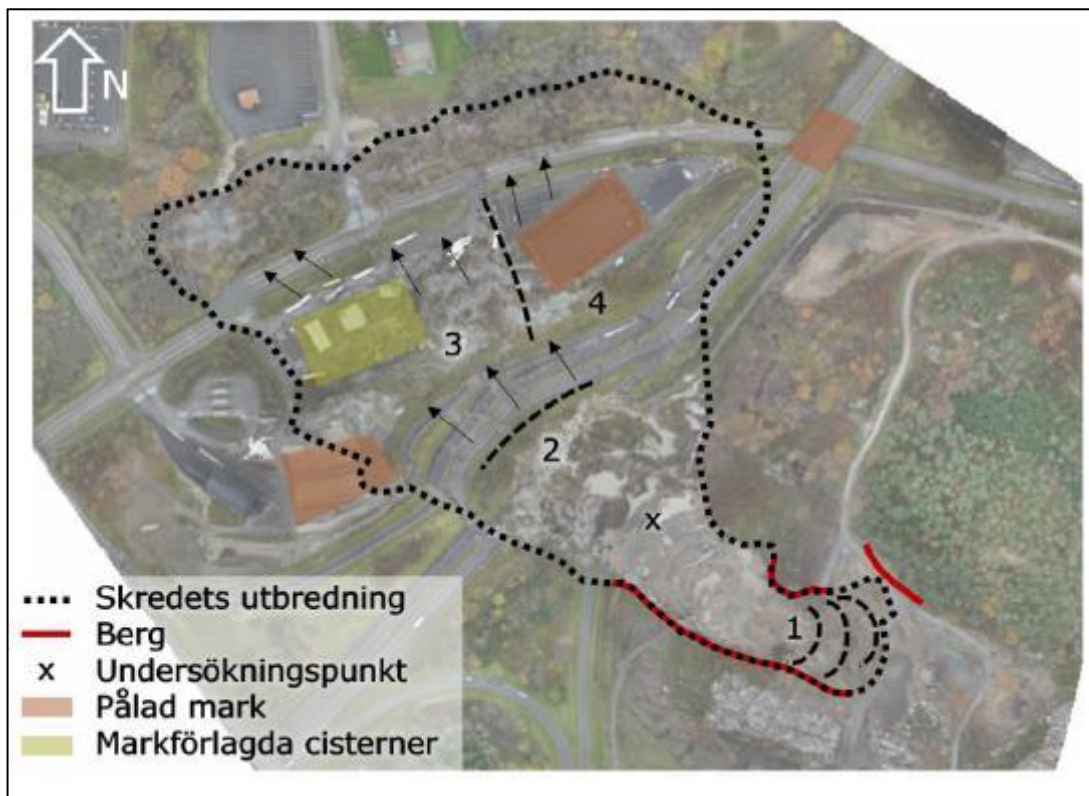
Figur 61. Illustration över skredförloppet och påverkansfaktorer för skredets utbredning. Foto: Swescan, 2023. Numrering avser skredets kronologi, x avser läge för borrpunkt och pilar illustrerar skredets rörelseriktning. Källa: Skred vid Stenungsundsmotet i Stenungsunds kommun – Geoteknisk utredning av släntstabilitet.
