PM om förtydligande av höjder och placering av stödslänt på fastigheten Hammar 1:14

Syftet med nedanstående redovisning och inmätning är att tydliggöra den faktiska höjden som fanns på fastigheten och stödslänten, Hammar 1:14.

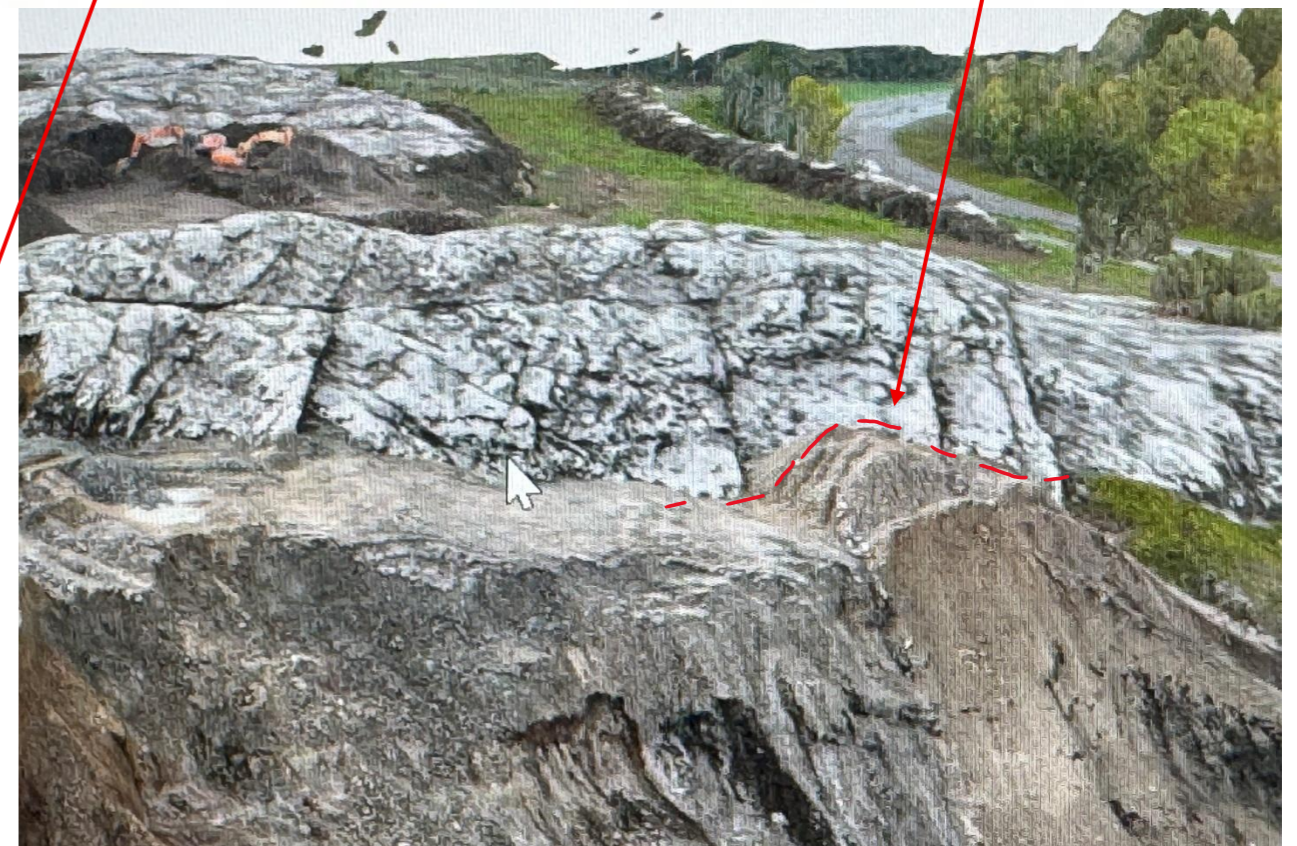
Förtydligande om att placeringen av släntfoten i SHK:s rapport är felaktig

Utdrag från SHK:s rapport, där de kommit fram till att släntkrönet går mellan A-A och arbetsvägen är mellan B-B, utifrån de bilder som är tagna innan skredet.
