Jordskred i Stenungsund

Statens haverikommission har utrett ett jordskred i Stenungsund, Västra Götalands län, den 23 september 2023

17 juni 2025

Diarienummer: O-9/23

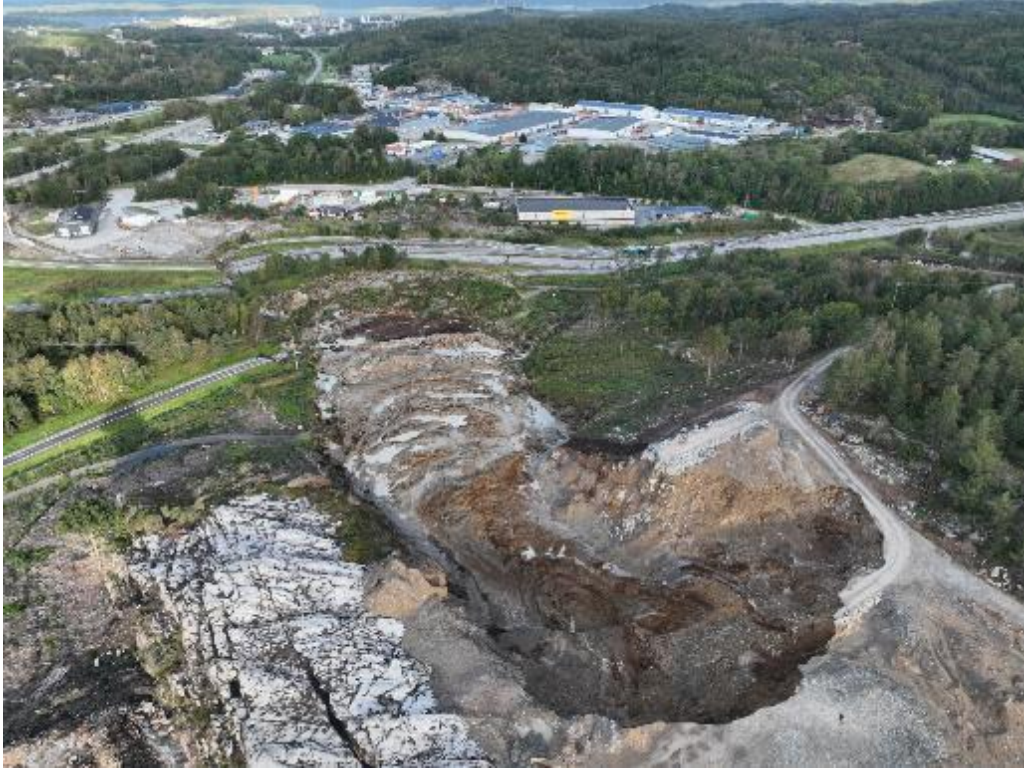
På natten den 23 september 2023 kl. 01.39 inträffade ett jordskred som omfattade ett område på ungefär 600 x 400 meter, se figur 2, öster om Stenungsunds tätort i Stenungsunds kommun, Västra Götalands län. Det var vid tidpunkten mörkt och det regnade kraftigt.

Figur 2. Skredområdet med vy mot nordväst med Stenungsund tätort i bakgrunden. Källa: PEAB.

Skredet tog med sig delar av fastigheterna Stenungsund Hammar 1:14 och Hammar 1:6 (närmast i bild i figur 2), en sektion av E6, delar av den kommunala Ucklumsvägen och byggnader inom fastigheten Stenungsund Munkeröd 1:98.

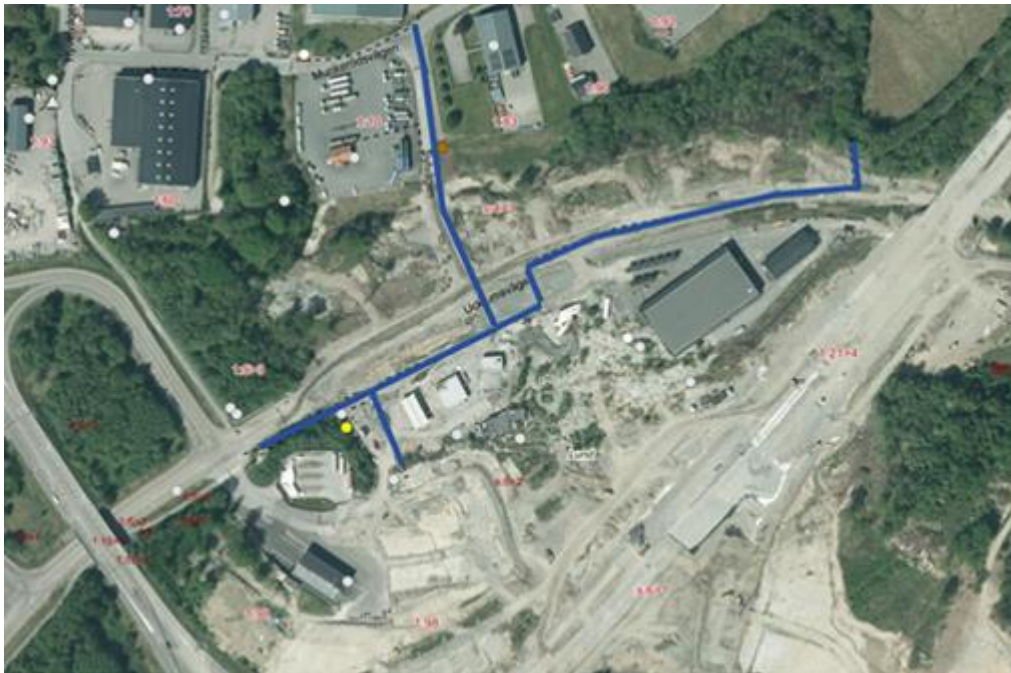
Seismiska signaler⁶ som kan kategoriseras som typiska för skred registrerades i det svenska nationella seismiska nätet mellan kl. 01.39.30 och 01.41.20. Loggningsuppgifter från fjärrvärmesystemet och elnätet visar att ledningarna som huvudsakligen låg på fastigheten Munkeröd 1:98 mot Ucklumsvägen, se figur 3, skadades kl. 01.40.28 respektive 01.40.30. Påverkan på elledningarna utlöste vid den tidpunkten ett skyddsrelä som gjorde området delvis strömlöst och det uppstod ett läckage av vätska från fjärrvärmesystemet.

Figur 3. Ledningskarta för Vattenfall Eldistribution AB:s högspänningsnät på fastigheten Stenungsund Munkeröd 1:98. Ledningarna är markerade med blå linjer av SHK. Kartbilden är från efter skredet när återställningsarbetet var långt framskridet. Källa: Vattenfall Eldistribution AB.

Tio sekunder senare utlöstes ytterligare ett skyddsrelä i elnätet vilket gjorde området strömlöst. Tiden för strömbrottet har kunnat bekräftas av filmer från övervakningskameror i området.

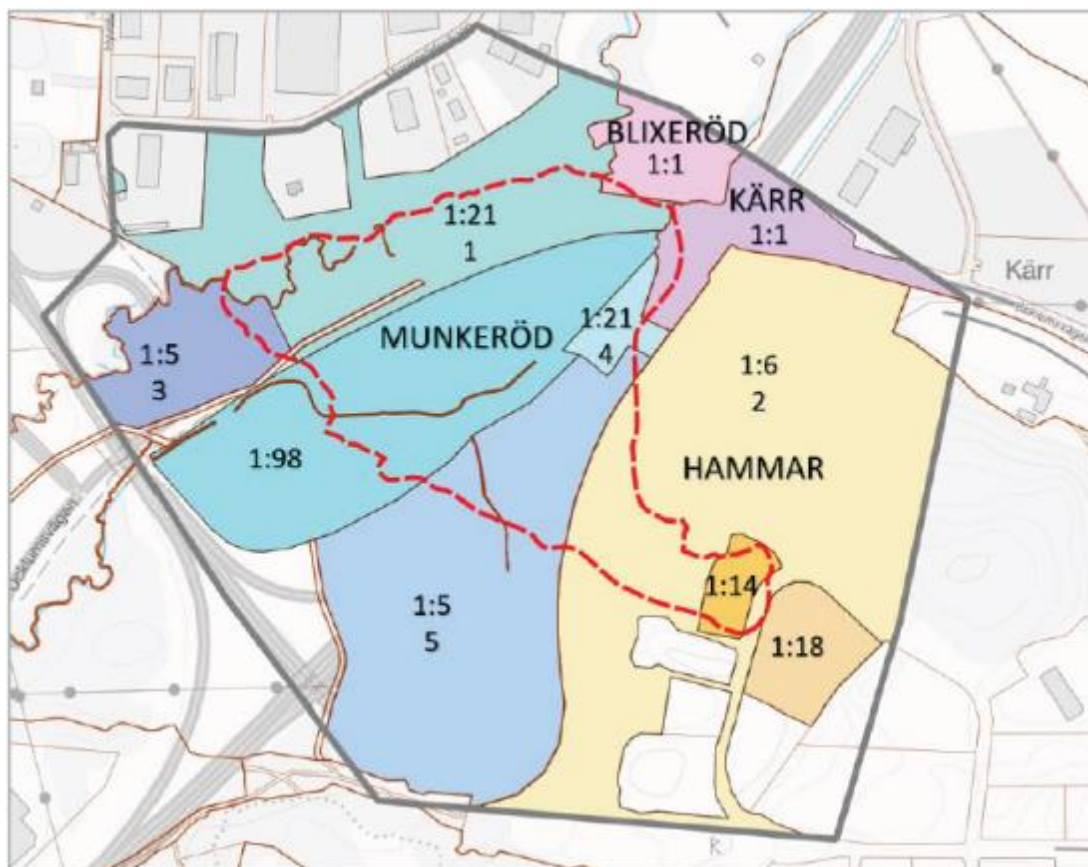
Totalt påverkades åtta olika fastigheter⁷ av skredet, se figur 4.

Figur 4. Fastighetskarta med fastighetsbeteckningar över skredområdet med omnejd. Fastigheterna Stenungsund Kärr 1:1, Stenungsund Munkeröd 1:5, 1:21 och 1:98, Stenungsund Blixeröd 1:1, Stenungsund Kärr 1:1 och Stenungsund Hammar 1:6, 1:14 och 1:18 påverkades av skredet. Källa: Skred vid Stenungsundsmotet i Stenungsunds kommun – Geoteknisk utredning av släntstabilitet.

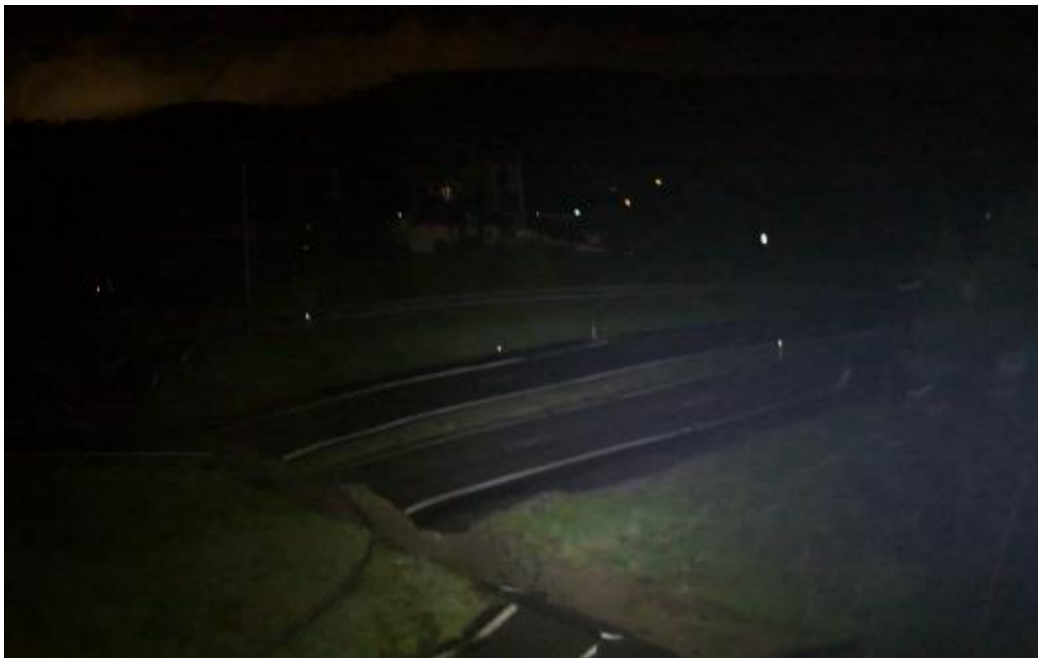
Figur 6. E6, cirka en timme efter första räddningsstyrkans framkomst. Fotografiet illustrerar svårigheterna för räddningspersonalen att uppfatta vad som hade hänt på platsen på grund av det mörker som rådde. Foto: Räddningstjänsten Storgöteborg.

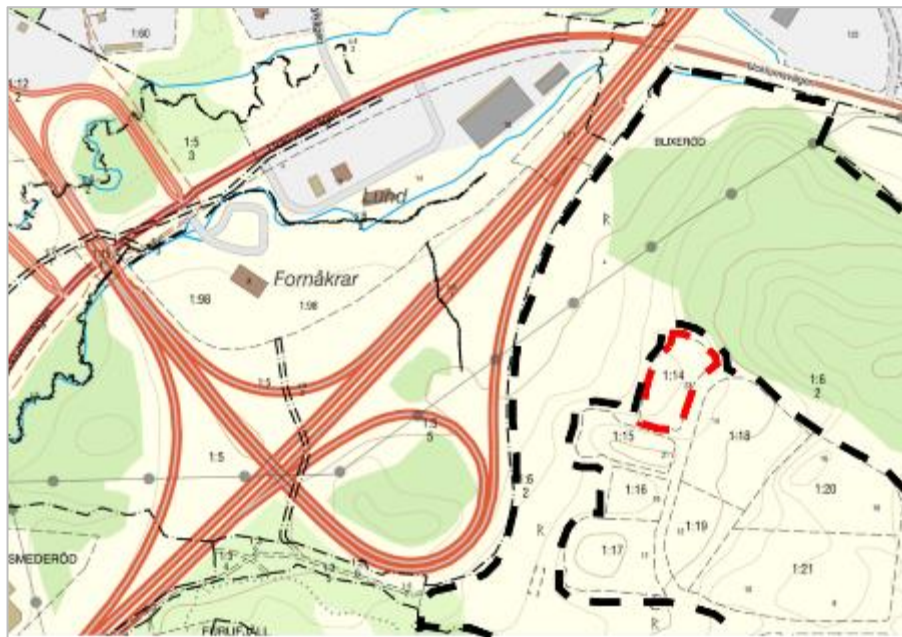
Marken i skredområdets östra delar ägdes av Hammar Företagspark AB som var en del av en koncern med totalt åtta bolag. Moderbolaget var Badhustorget Invest AB. Inom koncernen har man historiskt planerat, projekterat och byggt flerfamiljsbostäder, men även vissa handelsfastigheter. Genom huvudsakligen företagen Badhuset Fastighets AB och Hammar Företagspark AB (fortsättningsvis "Exploatören" eller "Hammar Företagspark") genomfördes utveckling av området öster om E6. Området detaljplanelades i början av 2021 genom antagandet av detaljplanen för Munkeröd 1:12 m.fl. Fastigheterna Hammar 1:6 och 1:14 som påverkades av skredet, omfattades av detaljplanen, se figur 9.

Figur 9. Fastighetskarta över skredområdet med fastigheterna Hammar 1:6 (svart) och Hammar 1:14 (rött) markerat av SHK. Karta: © Lantmäteriet.

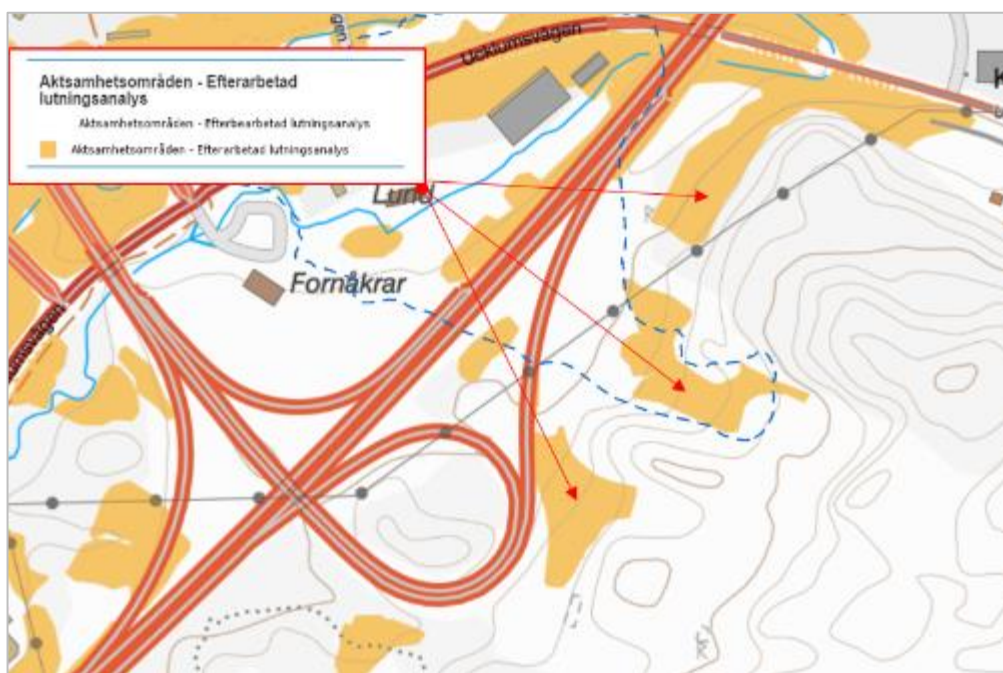
Av kartan framgår att området kring Munkeöd 1:12 m.fl. bedöms som ett aktsamhetsområde. Jordartskartan beskriver de ytliga jordlagren.

Figur 19. Bild från SGU:s karta "Förutsättningar för skred i finkornig jordart", redigerad med pilar och teckenförklaring införda av SHK, samt blå streckad linje för skredets utbredning. Kartan visar att området kring Munkeöd 1:12 m.fl. bedöms som "Aktsamhetsområde - Skred i finkornig jordart".
Källa: SGU.

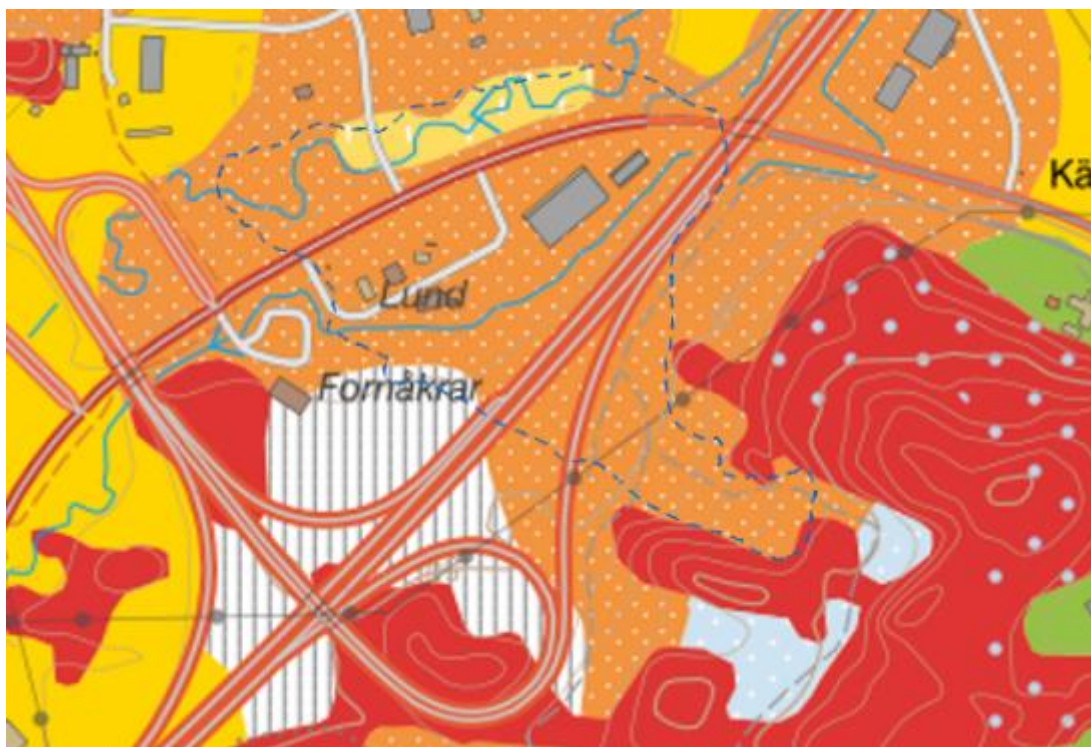
Jordartskartan uppdaterades senast 2015 avseende bland annat geometri, färgsättning och infrastruktur. I det skreddrabbade området genomfördes enligt SGU inga fältarbeten i samband med uppdateringen av jordartskartan 2015. När kartan uppdaterades kategoriserades marken där skredet gick som postglacial finsand (orange) och urberg (röd färg), se figur 21.

Figur 21. Bild från SGU:s karta "Jordarter" efter uppdateringen 2015. Postglacial sand är markerad med orange prickad mark och urberg med röd färg. SHK har lagt in en streckad blå linje som markerar skredets utbredning. Källa: SGU:s karta "Jordarter".

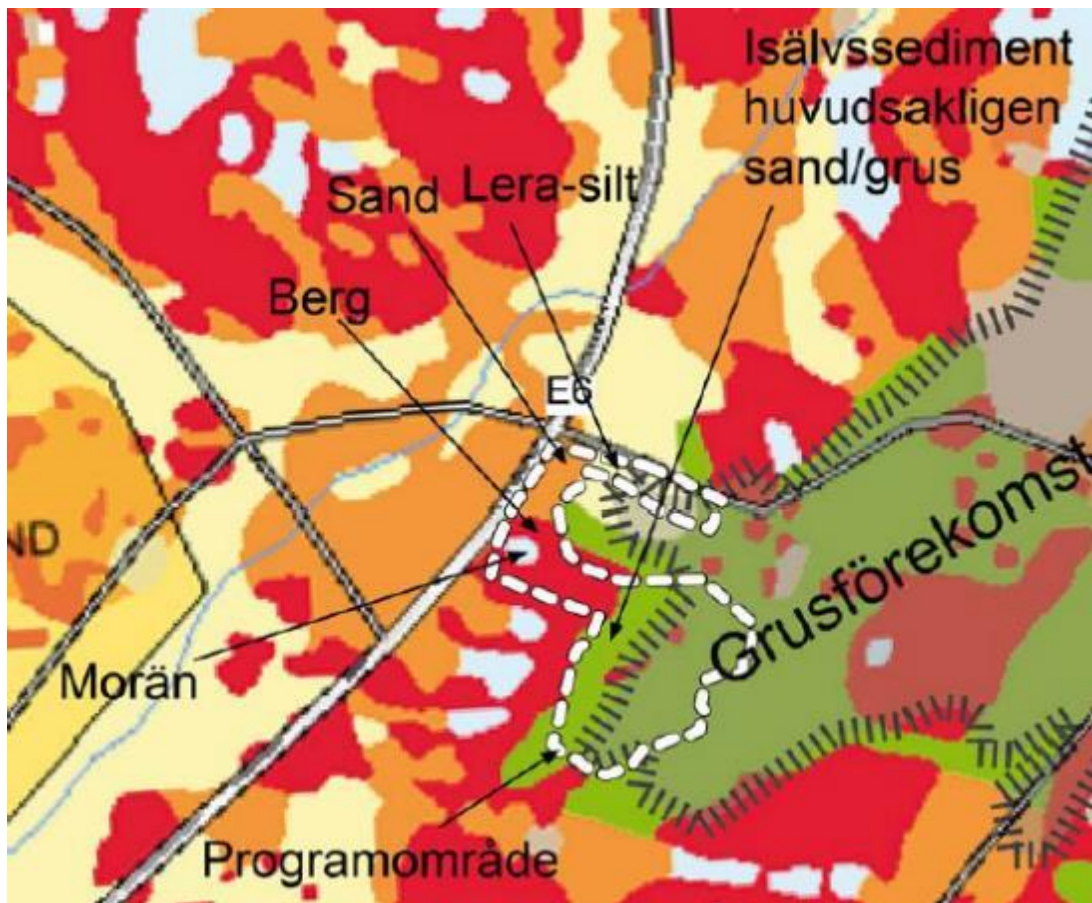
I den version av SGU:s karta "Jordarter" som gällde före uppdateringen 2015 var utbredningen av de olika jordarterna i området öster om E6 i huvudsak samstämmiga med tidigare karta. Kartan som togs fram av exploatörens plankonsult och som presenterades i planprogrammet från 2011 för detaljplanen Munkeröd 1:12 m.fl. baseras på kartan "Jordarter". På den kartan synes E6 och detaljplanområdet vara placerat för långt till öster jämfört med de verkliga förhållandena, se figur 22.

Figur 22. Bilden är tagen ur planprogrammet från 2011-03-23 för detaljplanen Munkeröd 1:12 m.fl. och underlagskartan härrör från SGU:s karta "Jordarter" före 2015.

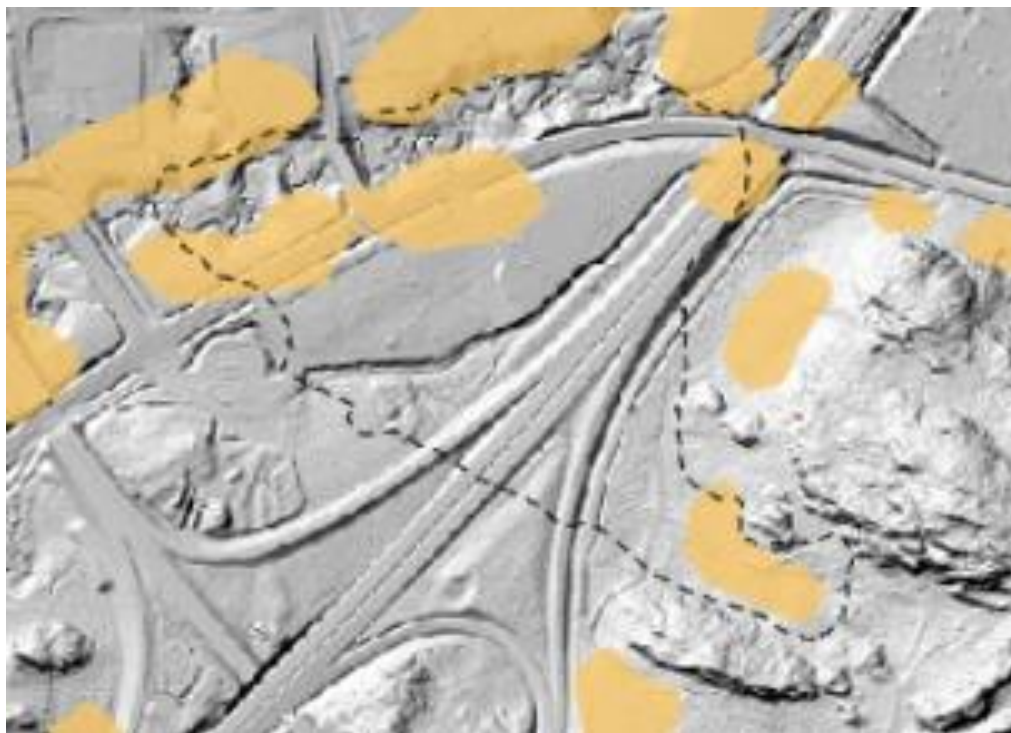
Figur 23. Områden i gult betecknas som akksamhetsområden för skred. Skredets utbredning markeras med svart streckad linje. Bild från SGI:s kartvisningstjänst "Vägledning ras, skred och erosion".

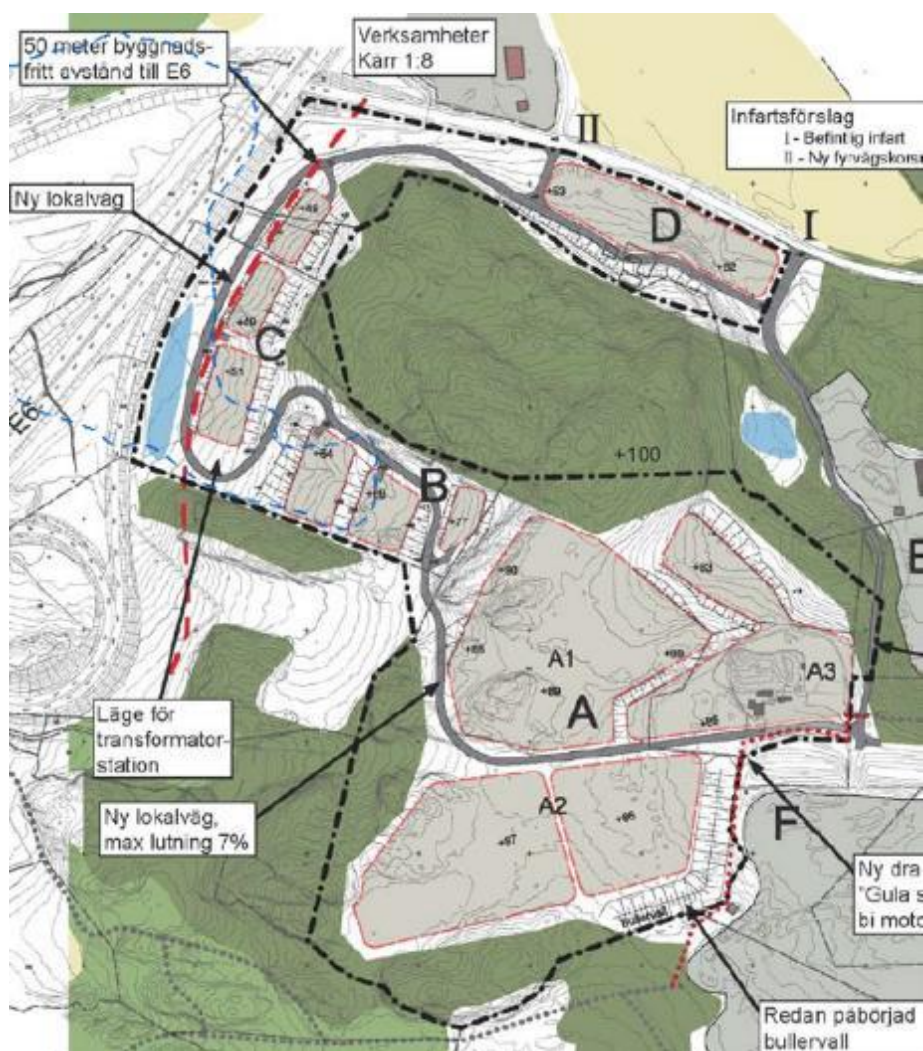
Figur 24. Programskiss i planprogrammet, daterat 2011-03-23. Källa: Planprogram för industri och småindustri Del av Munkeröd 1:12 m.fl. 2011-03-23. Skredets utbredning har markerats av SHK med blå streckad linje.

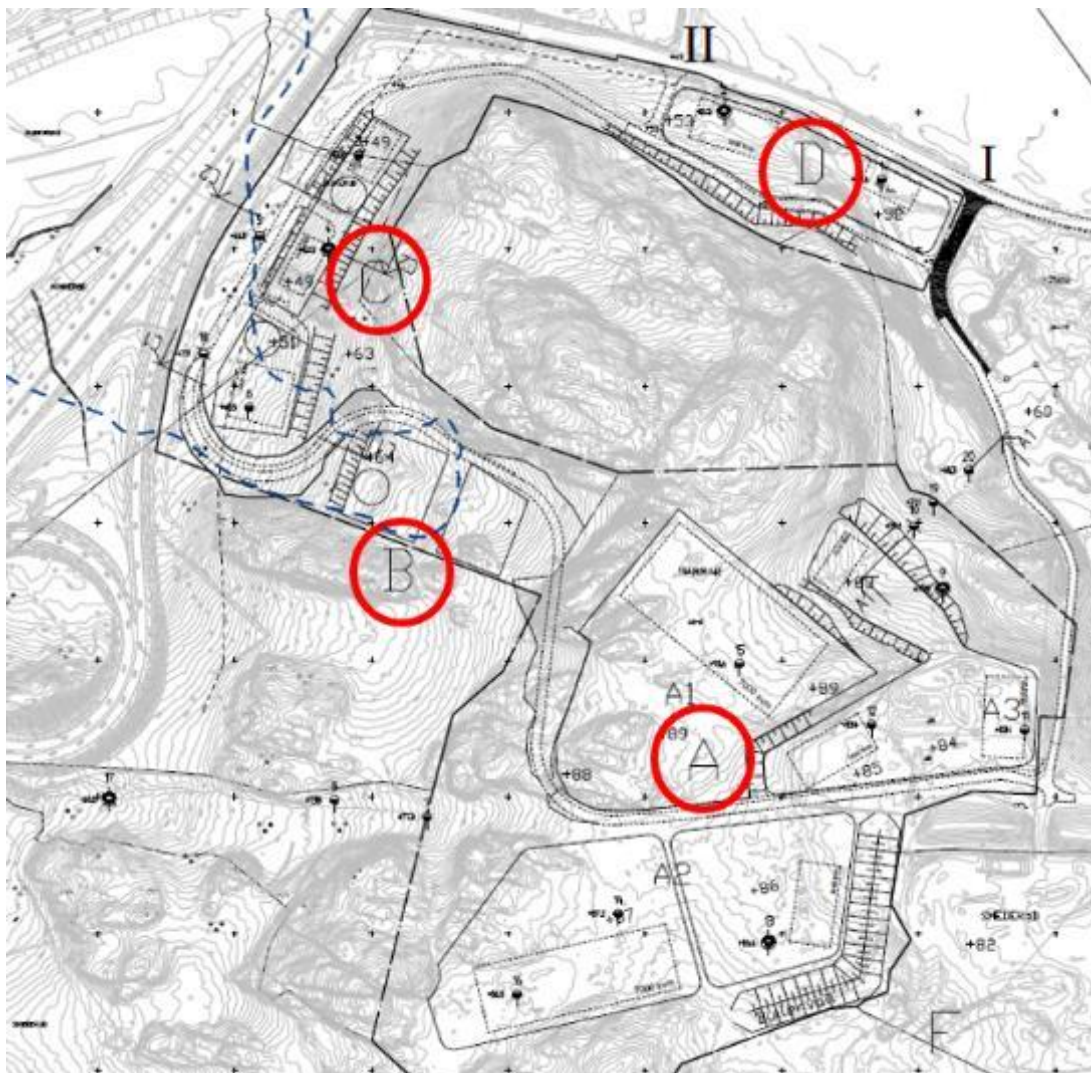
Figur 25. Geotekniskt undersökningsprogram för Munkeröd 1:12 m.fl. Provpunkter är markerade med nålar. Områdets fyra delar, A, B, C och D markerade av SHK med röda cirklar. Skredets utbredning är markerat med blå streckad linje.

I de geotekniska rapporterna finns ritningar med beräkningar gällande stabilitet för olika sektioner i detaljplanarbetet. Av figur 25 framgår att det i C-området fanns två sektioner (tvärsnitt) C1-C1 och C2-C2.

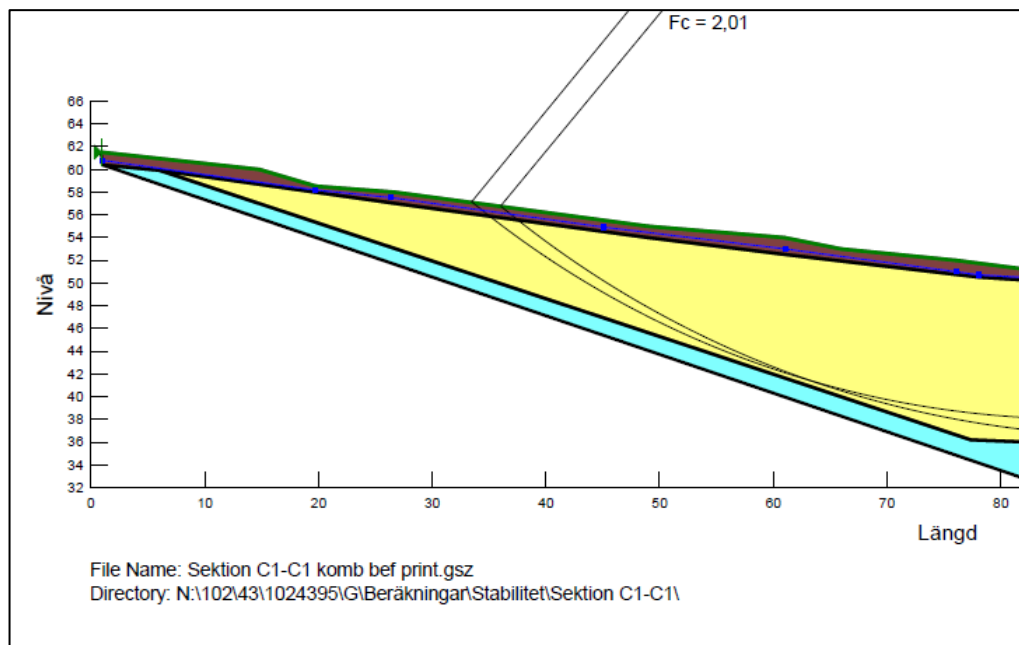
Sektion C1-C1 ska representera hur jordlagren såg ut mellan två utvalda platser. Beräkningen baseras på provtagningar som gjorts i nedre halvan av sektionen. I den vänstra delen av figur 26 kan man se att den gula delen (som är lera) går mot höjden 62 meter och att lera förmodades minska upp till fast mark. Slutet för sektionen (vid höjdnivån 62 meter) gränsade till B-området, och det som senare blev fastighetsgränsen till fastigheten Hammar 1:14. Eftersom inga undersökningar hade gjorts längre upp i slänten, saknades information om förhållandena i B-området.

Figur 26. Del av sektionsritning för sektionen C1-C1 i den geotekniska rapporten. Jordlagret i gult representerar lera och det turkosa är morän.

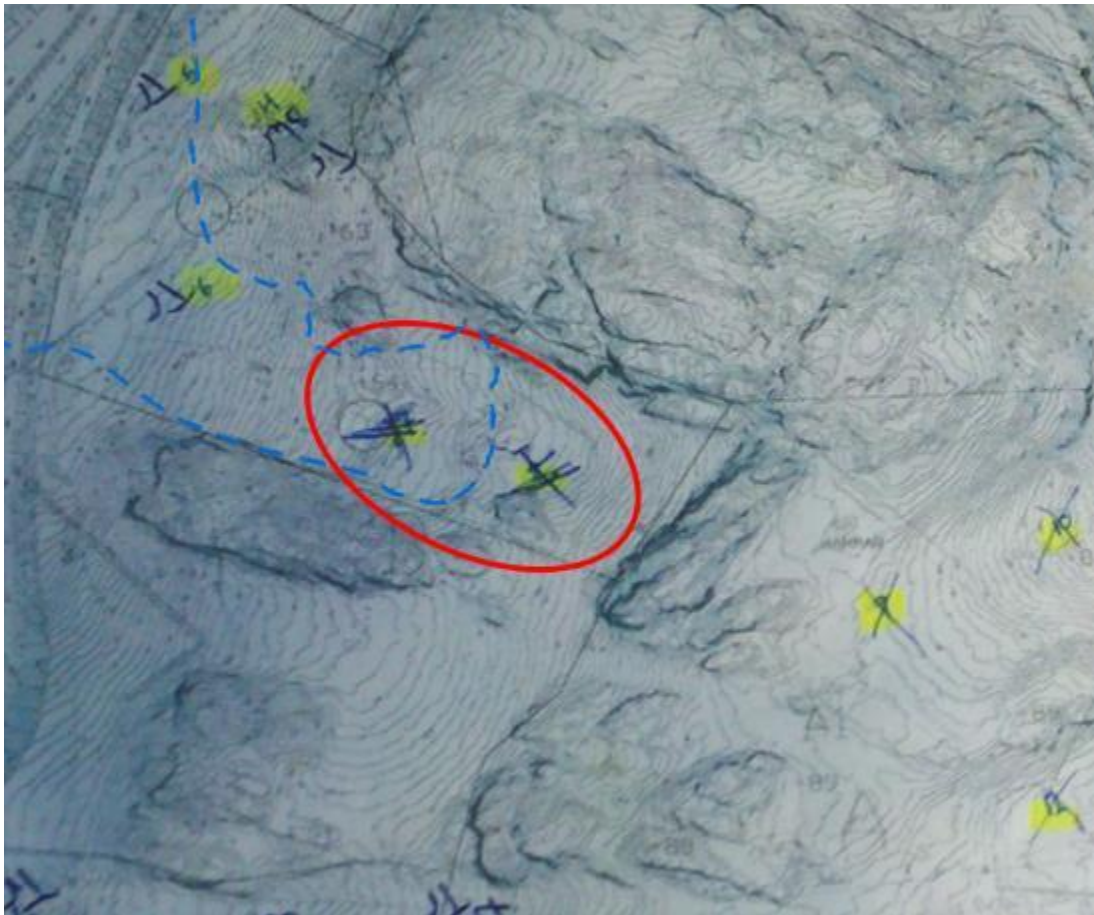
Det framgår av handlingar som SHK har tagit del av att det inledningsvis fanns en plan om att göra två geotekniska fältundersökningar i B-området, se figur 27. Det framgår av handlingarna att dessa två hade strukits över i provtagningsplanen. De geotekniska fältundersökningarna genomfördes aldrig på de platserna. SHK har ställt frågor till utföraren om detta, och utföraren har uppgivit att orsaken var att området inte var tillgängligt med en geoteknisk borrhandsvagn, då platsen vid undersökningstillfället var täckt med tät skog.

Figur 27. Provtagningsplan framtagen vid tidpunkten för de geotekniska undersökningarna för Munkeröd 1:12 m.fl. SHK har markerat skredets utbredning med blå streckad linje och de två punkterna som aldrig undersöktes med en röd ring. B-området med fastigheten Hammar 1:14 är längst till vänster i ringen. Källa: Norconsult Sverige AB.

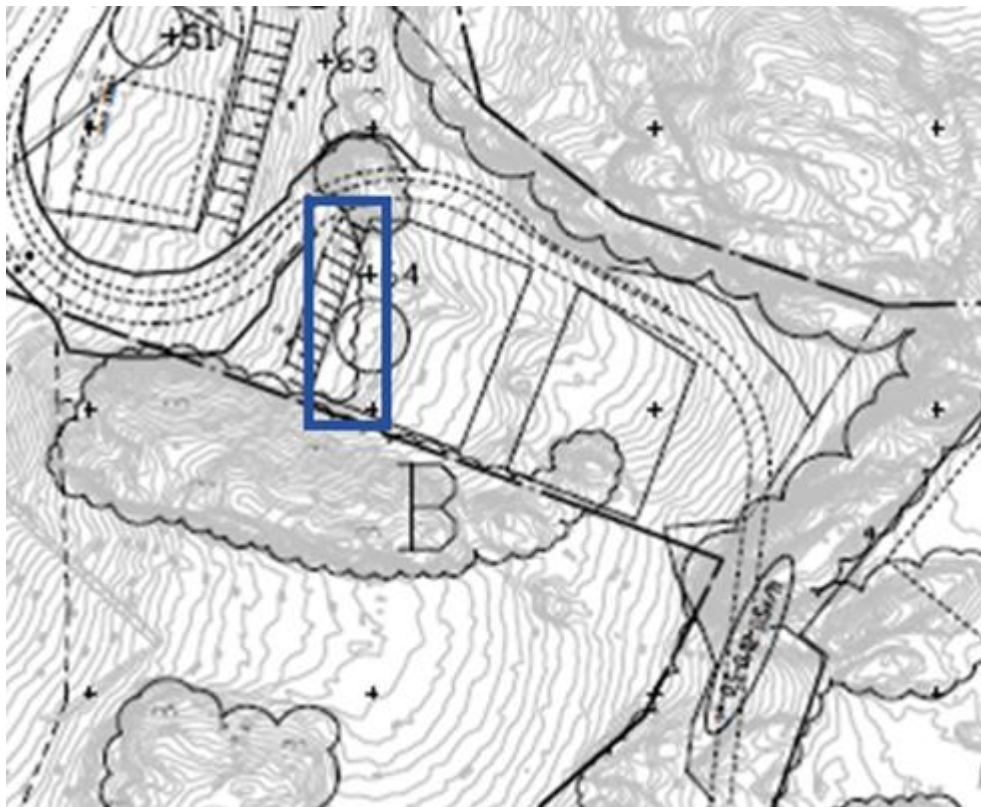
Av de tekniska rapporterna framgår också att en bergskartering hade utförts. I de geotekniska rapporterna ritades bergsformationer ut med "vågiga" linjer, se figur 28. De vågiga linjerna betyder enligt dokumentationen berg i dagen eller nästan i dagen. Bergskarteringen, och iakttagelsen att det fanns berg i ytligt läge vid B-området, har enligt uppgift från bland annat SGI som granskade rapporterna tillskrivits stor betydelse för deras bedömning av den geotekniska utredningen och detaljplanen.

Figur 28. Resultat av utförd bergskartering i geotekniskt PM. Vågiga linjer visar berg i dagen eller nära dagen. Den blåa rutan, markerad av SHK, visar bergslinjen.

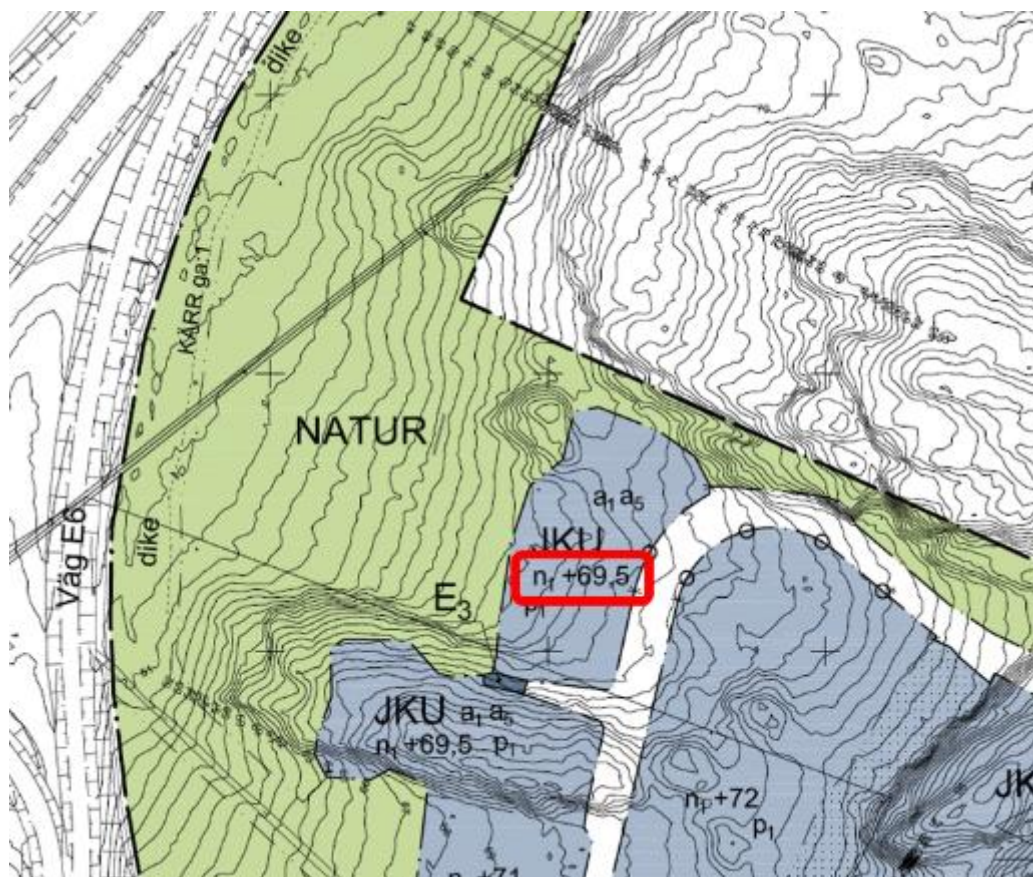
Figur 32. Planbestämmelsen n1 +69,5 i plankartan. Källa: Detaljplanen Munkeeröd 1:12 m.fl.

Det har under haveriutredningens gång framkommit att det finns olika tolkningar av vad den här planbestämmelsen faktiskt innebar.

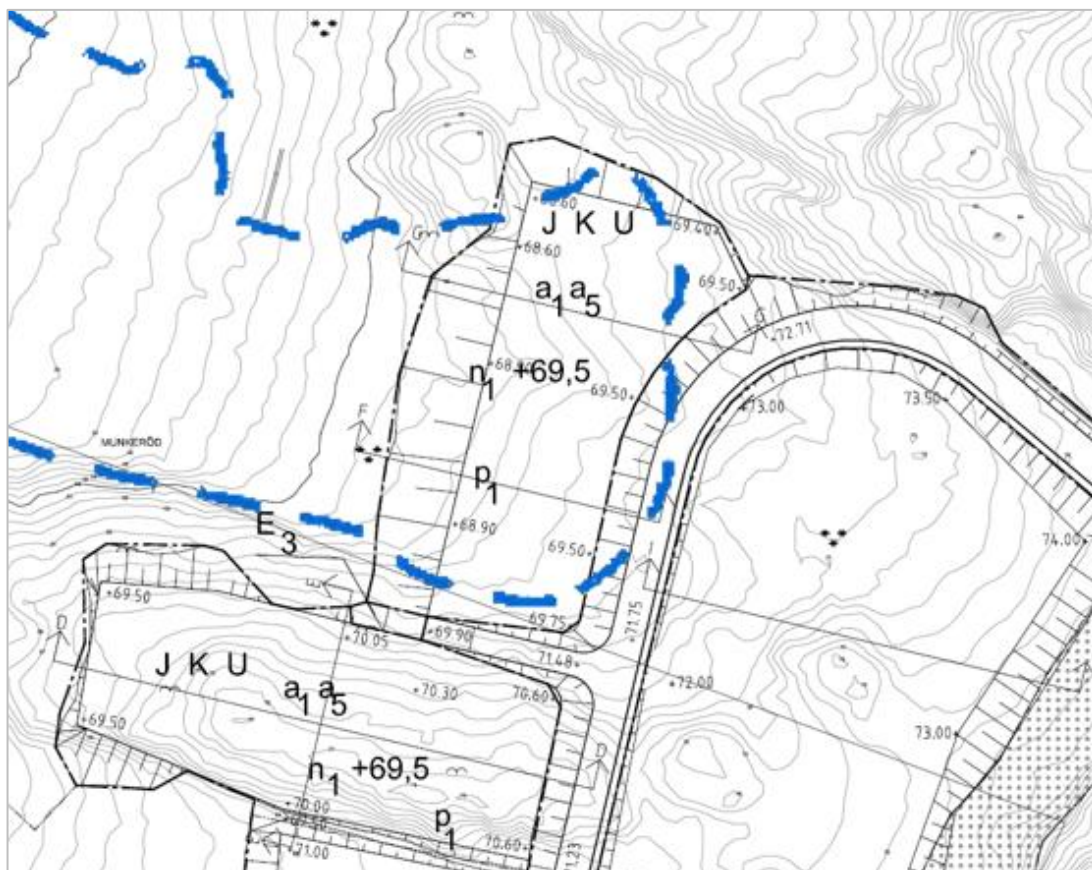
I den nybyggnadskarta konsulten tog fram var fastigheten höjdsatt till en generell nivå på 69,5 meter, se figur 36.

Figur 36. Nybyggnadskarta för flera fastigheter i B-området som togs fram av en konsultfirma för exploatörens räkning. Skredområdet markerat av SHK med blå streckad linje.

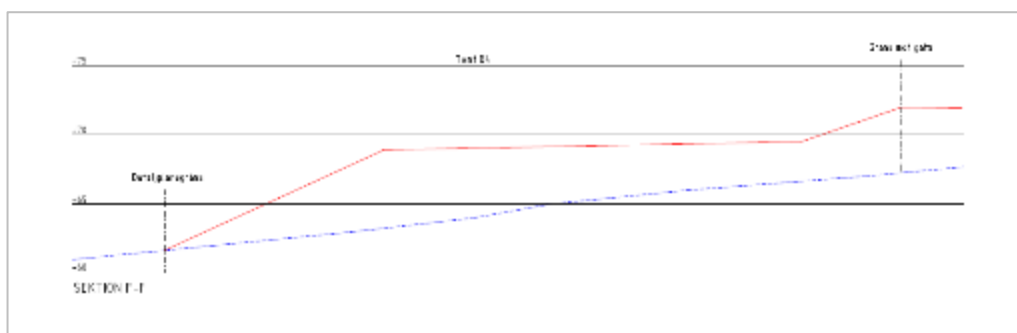
Av marklovsansökan framgår att marknivån för fastigheten Hammar 1:14 skulle höjas med omkring 3 till 6 meter i en sektion namngiven "F", se figur 37.

Kommunen har uppgett att vid marklovsprövningen gjordes bedömningen att åtgärderna var förenliga med den i detaljplanen fastställda lastbegränsningen, 50 kPa, genom att åtgärderna kunde ses som en generell uppfyllnad om som mest 3 meter.

Figur 37. Sektionsritning för sektion F i marklovsansökan för Hammar 1:14.

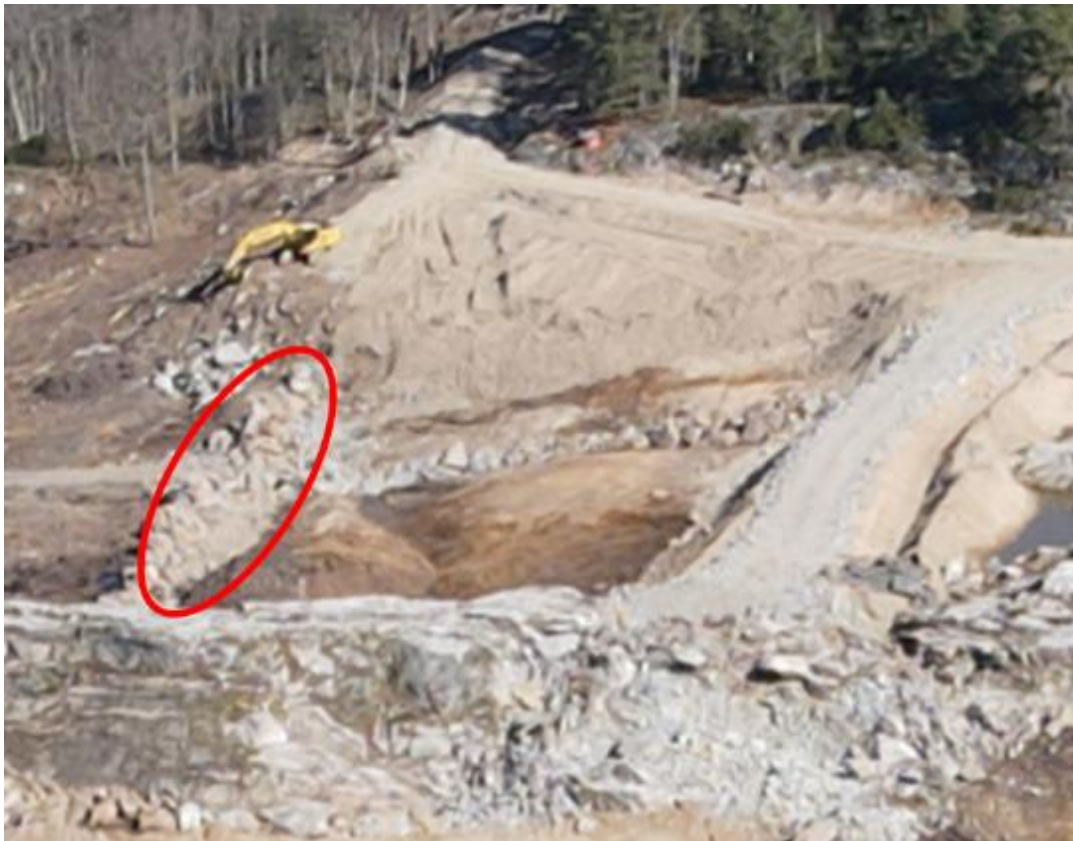
Figur 38. Fotografi som visar markarbeten på fastigheten Hammar 1:14. Det översta jordlagret var vid detta tillfälle bortschaktat. Bilden är beskuren och till vänster i bilden ses stenar som lades i botten av vällen, markerat av SHK med en röd ring. Foto: Privat.

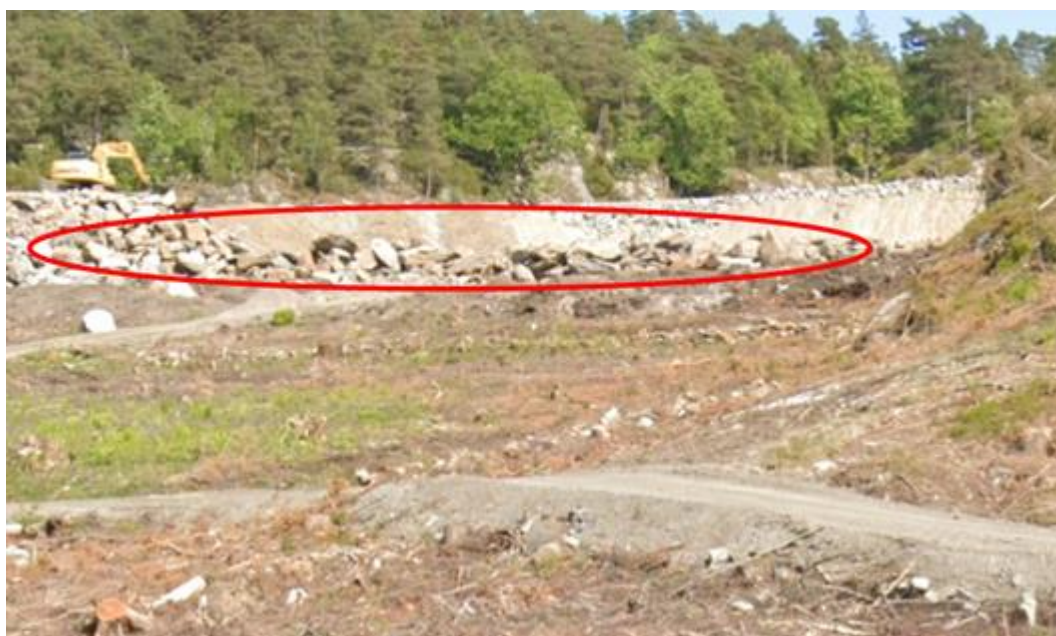
Det inledande arbetet med att grundlägga vallen framgår av bilder från Google Maps, se figur 39. Till vänster i bilden nedanför grävmaskinen ligger de stora stenar som utgjorde basen för vallen.

Figur 39. Inledande arbeten för att bygga vallen, markerat av SHK med röd ring, på fastigheten Hammar 1:14. Underbyggnad av större stenblock. Foto: Google Maps.

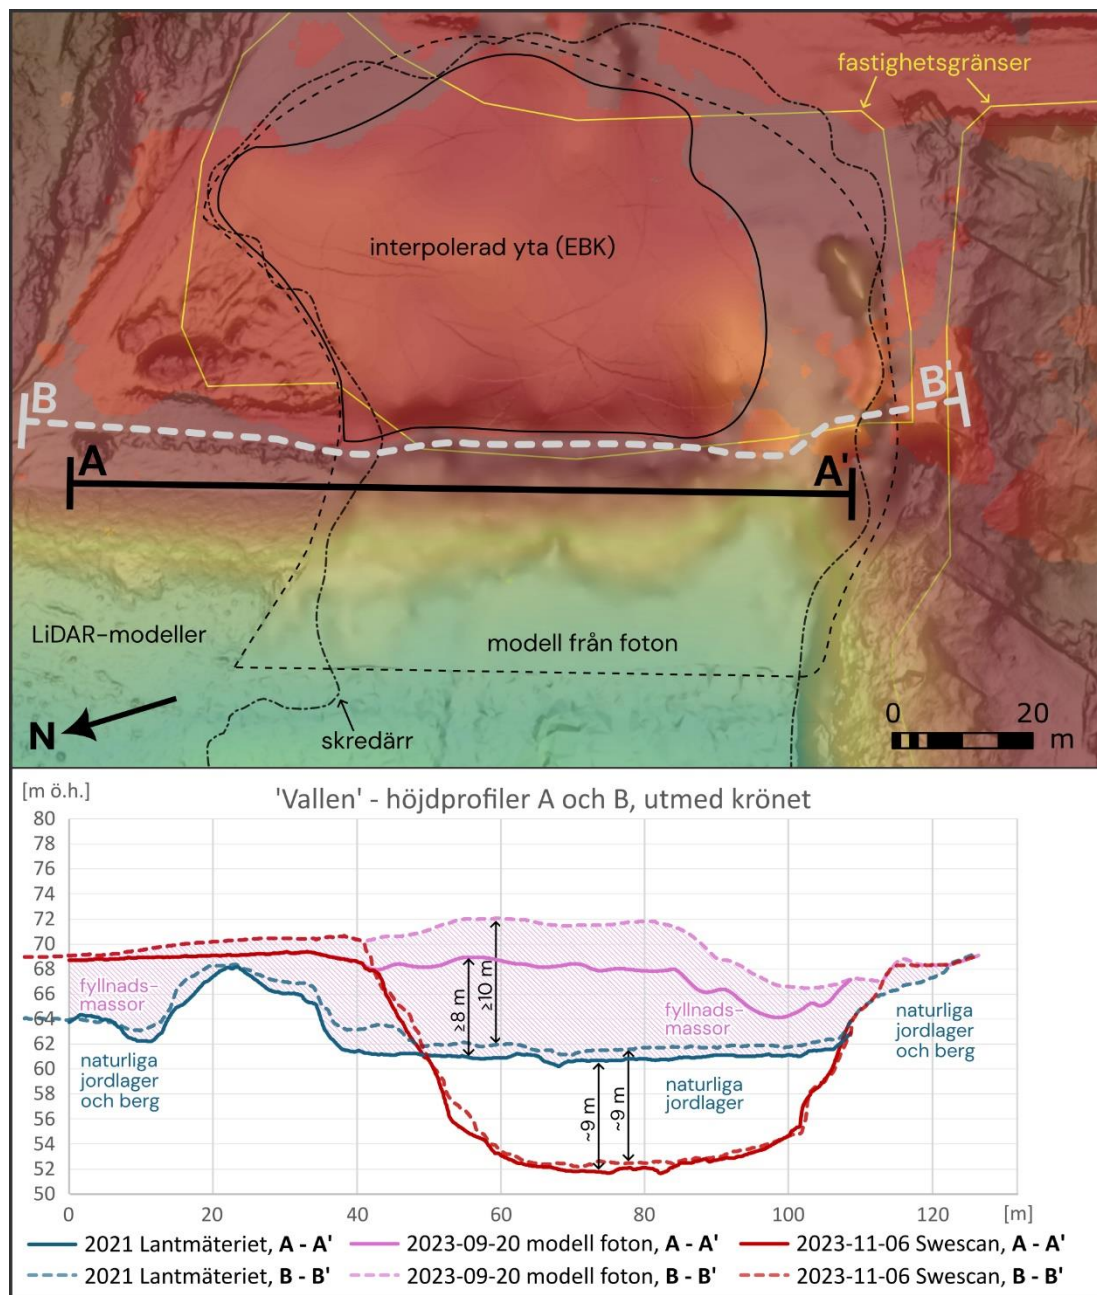
I utkanten av den västra delen av fastigheten var marknivån före skredet ungefär 62 meter och sluttande nedåt mot E6. Baserat på tillgänglig information var vallen då som mest ungefär 10 meter högre vid snitt B-B än nivån innan markarbetena påbörjades, se figur 42. Tvärsnitt A-A representerar vallens släntkrön och snitt B-B arbetsvägen. Arbetsvägen har i stort följt den västra fastighetsgränsen.

Figur 42. Höjdprofiler som har sammanfogats som en modell för fastigheten Hammar 1:14. Höjdprofilerna skapades av tillgängligt fotomaterial och Lantmäteriets höjddata från före skredet, och en LiDAR-undersökning genomförd av Swescan efter skredet. Källa: SGU.

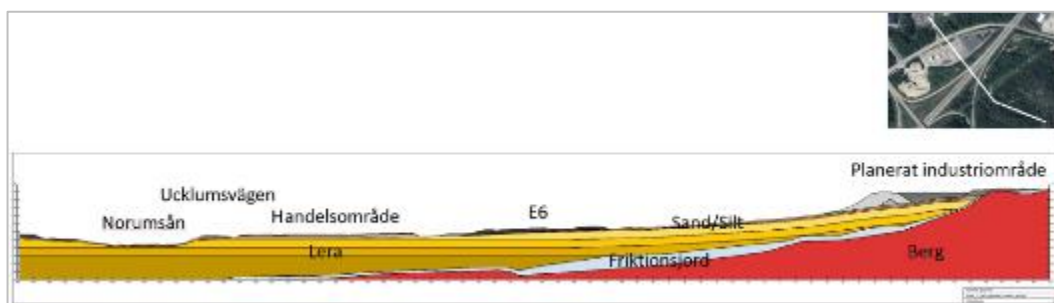
I figur 43 redovisas ursprunglig jordlagerföljd samt uppfyllnader i en sektion genom skredområdet. Längst i öster, där markytan sänktes som mest efter skredet, saknas geotekniskt underlag från före skredet och jordlagerprofilen grundas där på en ingenjörsmässig bedömning och undersökningar efter skredet.

Figur 43. Bedömd jordlagerprofil genom området. Källa: Skred vid Stenungsundsmotet i Stenungsunds kommun – Geoteknisk utredning av släntstabilitet.

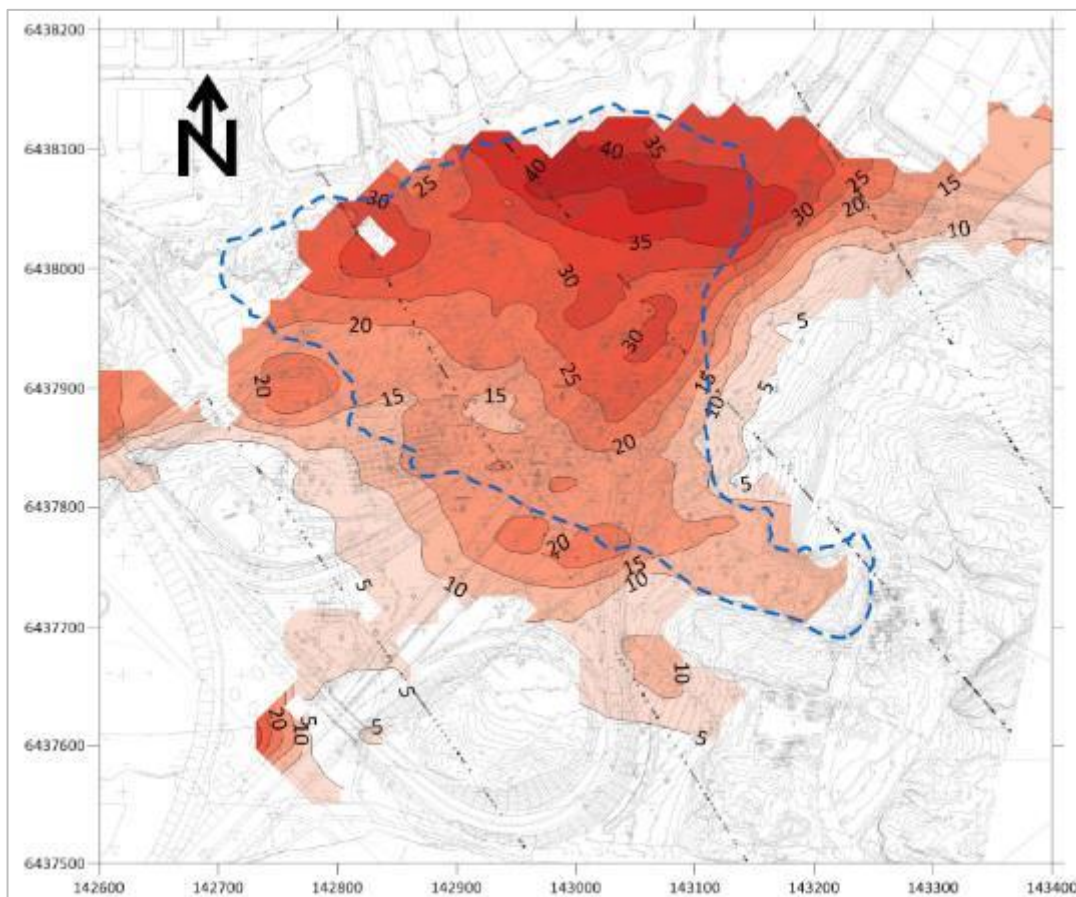
Figur 44. Djup till lerans underkant (meter) relativt markytan 2021 (Lantmäteriet markhöjdmodell).
Källa: Skrede vid Stenungsundsmotet i Stenungsunds kommun – Geoteknisk utredning av släntstabilitet.

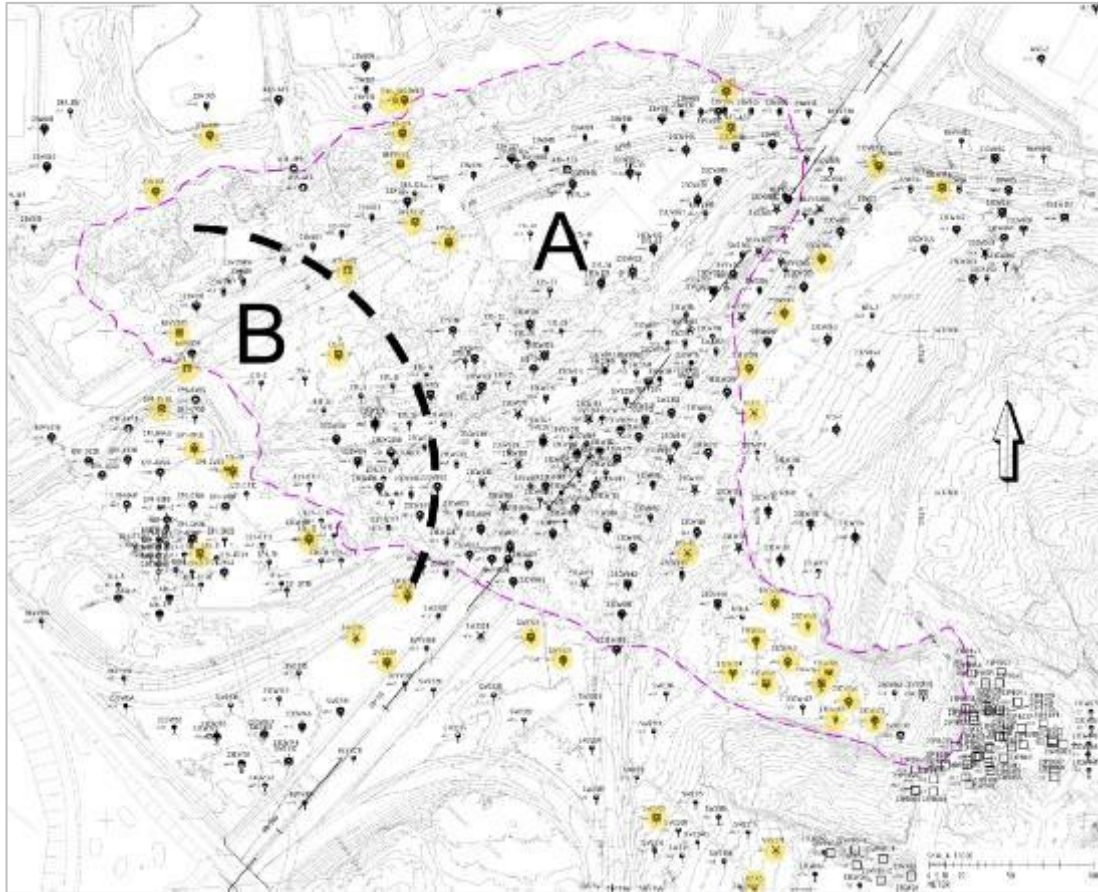
Alla resultat, gamla och nya, plottade tillsammans visar på två huvudsakliga skjuvhållfasthetsfördelningar för leran i området.

Figur 45. Indelning av leran i delområden (A och B) med avseende på skjuvhållfasthet. Underlag från gulmarkerade undersökningspunkter har använts vid utvärderingen. Källa: Skred vid Stenungsundsmotet i Stenungsunds kommun – Geoteknisk utredning av släntstabilitet.
