Jordskred i Stenungsund

Statens haverikommission har utrett ett jordskred i Stenungsund, Västra Götalands län, den 23 september 2023

17 juni 2025

Diarienummer: O-9/23

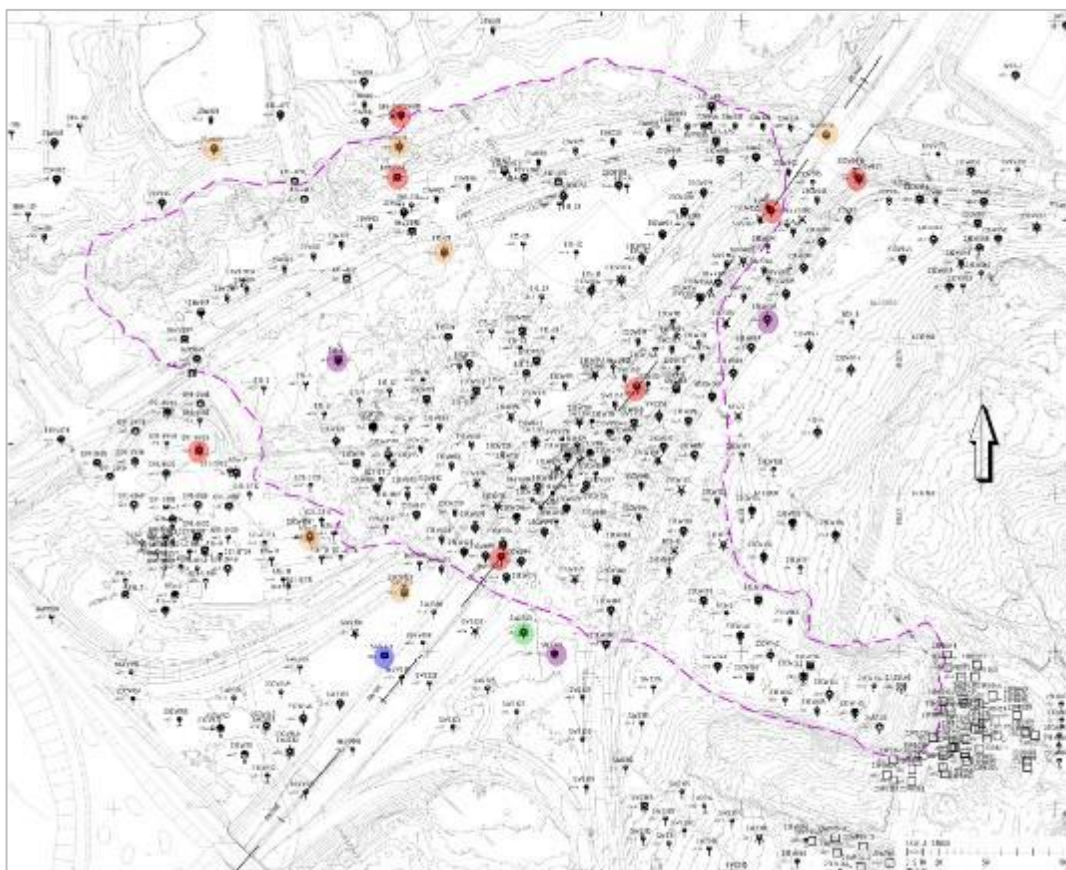
Utvärderingen av kvarvarande lera i den östra skredslänten visade en sensitivitet på ungefär 30–70. Leran under skredytan i området från E6 och västerut hade en sensitivitet på ungefär 25–300.

Figur 46. Schematisk redovisning i plan av högst utvärderad sensitivitet i ostörda provtagningar utförd före skredet alternativt utanför skredområdet. Grönt=mellansensitiv, blå=högsensitiv, orange=kvicklera (sensitivitet, $St=50-200$), röd=kvicklera (sensitivitet, $St>200$). Lila=kvicklera utvärderad från CPT. Källa: Skred vid Stenungsundsmotet i Stenungsunds kommun – Geoteknisk utredning av släntstabilitet.

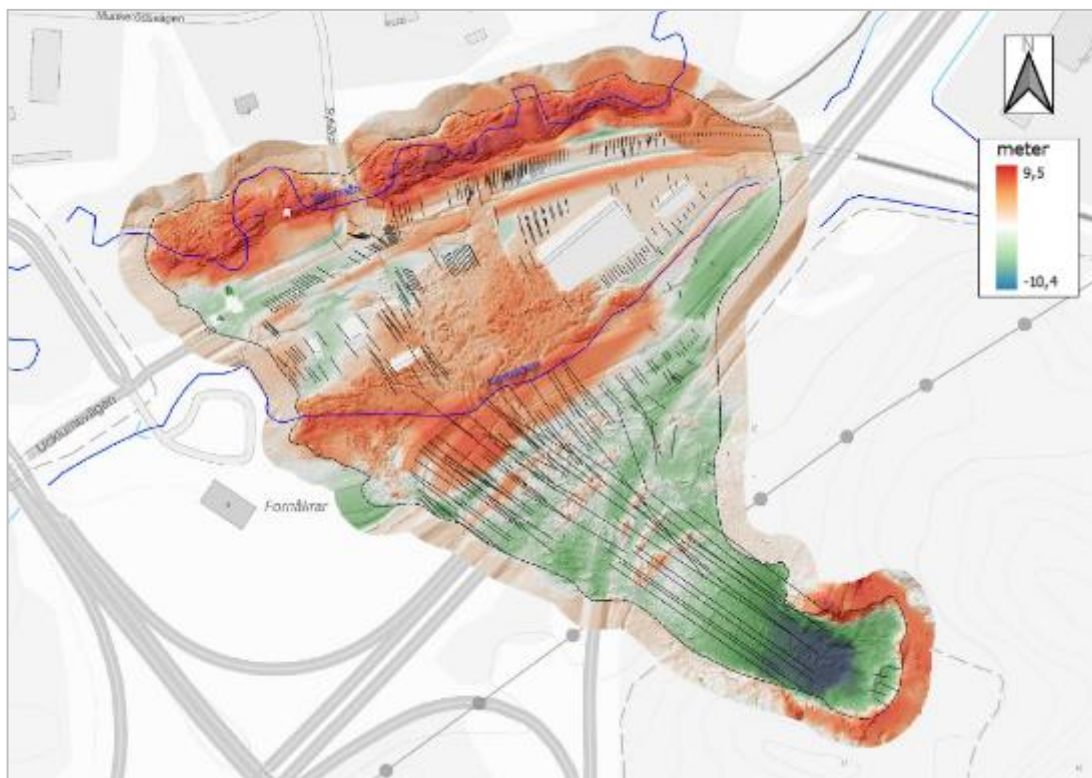
Inom norra delen av skredområdet, vid Byggmax, var markytan relativt oförändrad i höjddled. Längs det tidigare diket utmed Ucklumsvägen noterades en generell höjning av markytan på 2 till 3 meter.

De största markhöjningarna i skredområdet, på mellan 3 och 8 meter, har uppstått utmed Norumsån. Differensanalysen visar överlag en större höjning av markytan i ravinen i området öster om Sylvägen jämfört med delen västerut, mellan Hyvelvägen och Sylvägen.

Figur 48. Karta med beräknad nivåförändring av markytan mellan november 2023 och mars 2021 samt tolkade horisontalrörelser (1D-vektorer). Källa: Skred vid Stenungsundsmotet i Stenungsunds kommun – Geoteknisk utredning av släntstabilitet. Vektorerna är erhållna av SGU.

En vektoranalys⁴¹ visar att från östra delen av skredområdet bedöms objekt ha rört sig upp till cirka 150 meter i riktning mot E6 (nordväst). E6 har rört sig mellan några meter i norr till mellan 50 och 60 meter i söder i riktning mot Norumsån. Inom handelsområdet (fastigheten Munkeröd 1:98) har objekt rört sig mellan 10 och 20 meter. Ucklumsvägen har rört sig mellan någon meter i nordöst och upp till 10 till 15 meter i de centrala delarna av skredet.

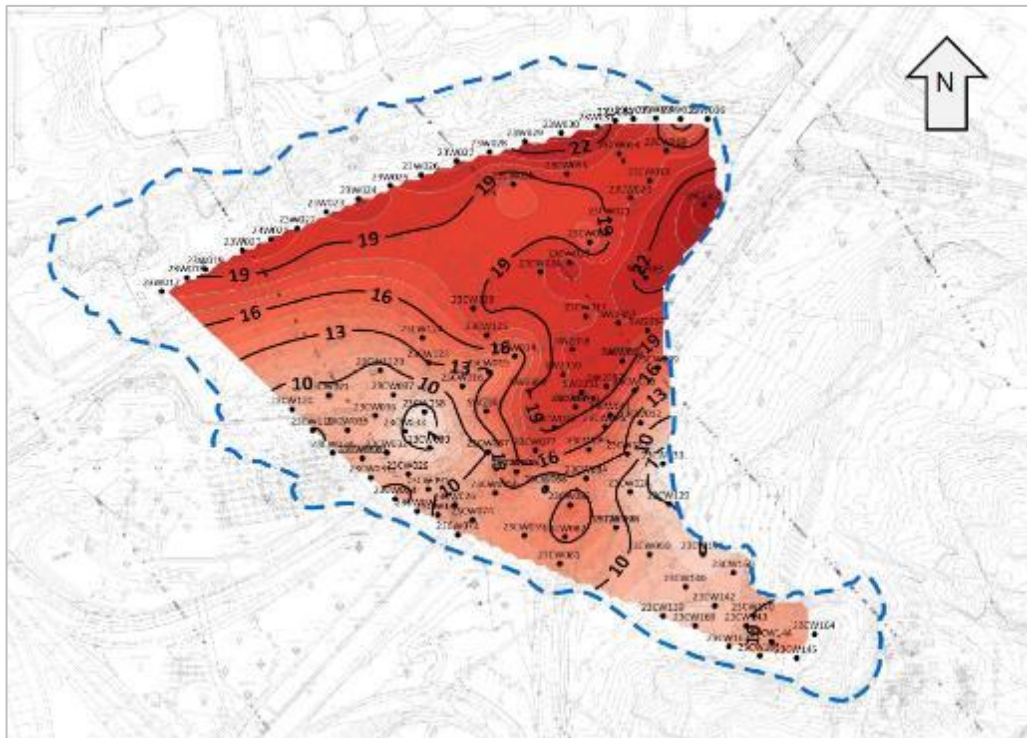
Av figur 49 framgår att djupet till skjuvzonen varierar mellan 8 och 10 meter i den östra delen av skredområdet. Djupet ökar sedan mot norr till som mest cirka 22 meter.

Figur 49. Djup till bedömd skjuvzon (meter) relativt markytan som den uppmättes 2021 (Lantmäteriets Laserdata Skog). Källa: Skred vid Stenungsundsmotet i Stenungsunds kommun – Geoteknisk utredning av släntstabilitet.

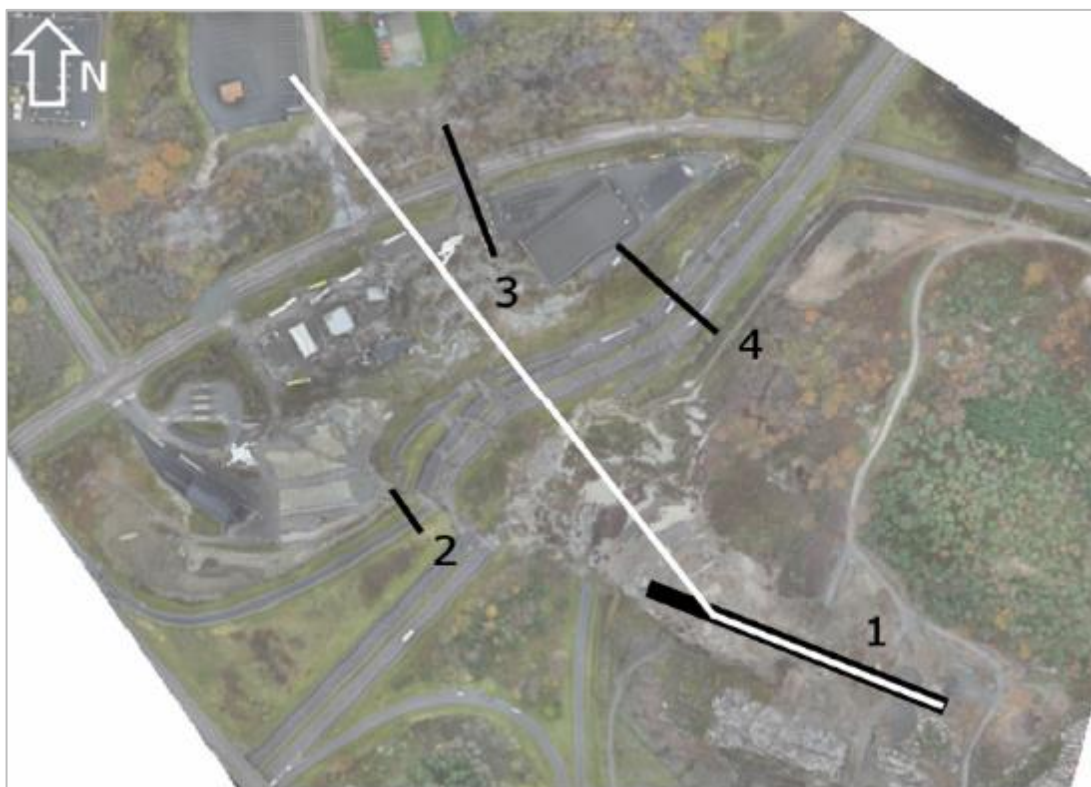
Stabiliteten har utretts för fyra sektioner som identifierats som möjliga startpunkter för initialskedet, se figur 50.

Figur 50. Läge för valda beräkningssektioner. Foto: Swescan, 2023. Källa: Skred vid Stenungsundsmotet i Stenungsunds kommun - Geoteknisk utredning av släntstabilitet.

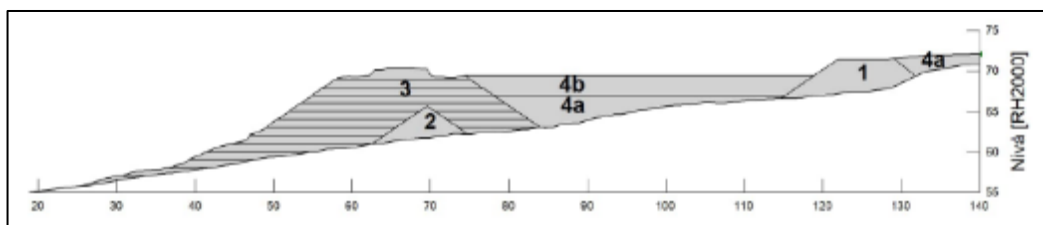
Utifrån fotodokumentation från maj och september 2023 samt vittnesmål, har uppfyllnaden antagits ha utförts i etapper till och med den 13 september 2023, se avsnitt 1.13.1.

Figur 51 illustrerar hur dessa etapper, nedan kallade laststeg, antas ha utförts kronologiskt.

Figur 51. Antagande om utförande av markarbeten i etapper. Källa: Skred vid Stenungsundsmotet i Stenungsunds kommun - Geoteknisk utredning av släntstabilitet.

Uppfyllnadens omfattning mellan grusvägarna, har delats in i två etapper, 4a och 4b, för att kunna särskilja beräkningsresultaten.

Utifrån antagen geometri på uppfyllnaden vid tidpunkten för skredet uppgår beräknad säkerhetsfaktor⁴² till 0,62. Den bedömda underkanten på skjuvzonen sammanfaller med den beräknade glidyntans djup, se röd linje.

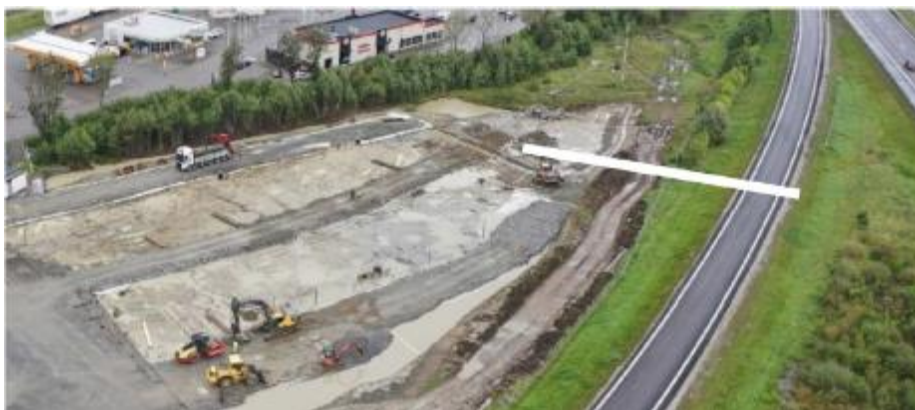
Delar av fastigheten Munkeröd 1:98 ingår i det skredade området och de markarbeten som utfördes kort tid före skredet behöver därför granskas ur stabilitetssynpunkt. Sektionen har valts för att studera stabiliteten i den slänt som uppkom i samband med avschaktning och pålning för anläggande av ett planerat varuhus i anslutning till södergående avfart för E6.

Figur 54. Vy över avschaktat område 20 september 2023. Ungefärligt läge på beräkningssektionen markerat av SGI med en vit linje. Foto: Mikael Berglund.

Beräkningsresultaten visar att den erhållna säkerhetsfaktorn som lägst var 1,39. I figur 55 redovisas resultaten från beräkningarna. Glidyterna sammanfaller med bedömningen av djupet på skredets underkant.

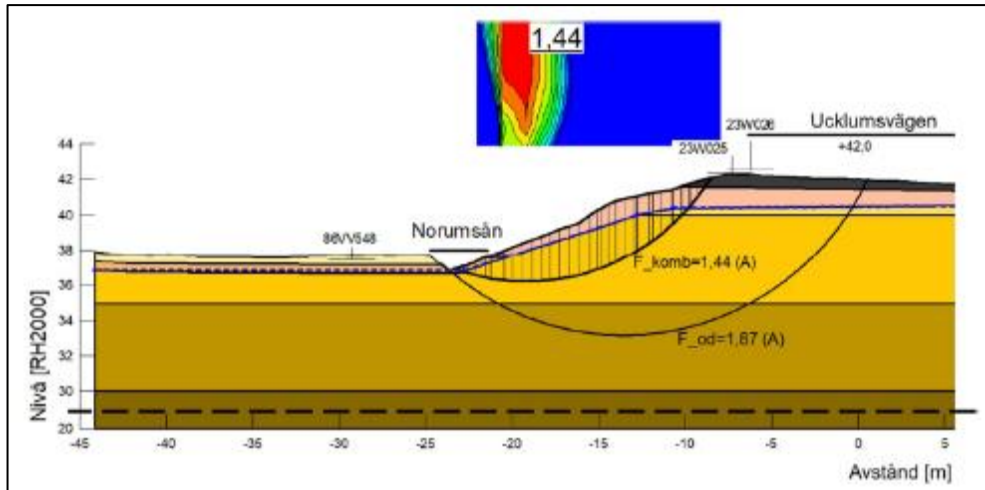
För bägge dessa beräkningsfall är säkerhetsfaktorn med marginal högre än 1,0, se figur 56 och 57.

Figur 56. Kritiska glidytor vid vald skjuvhållfasthetsprofil A. Källa: Skred vid Stenungsundsmotet i Stenungsunds kommun – Geoteknisk utredning av släntstabilitet.

Resultaten från jämviktsberäkningarna visar att säkerhetsfaktorn var med god marginal högre än 1,0. Geometrin i den beräknade sektionen visar även att erosionen i Norumsån får begränsad påverkan på den beräknade säkerhetsfaktorn, då åfåran utgör en begränsad del av slänten.

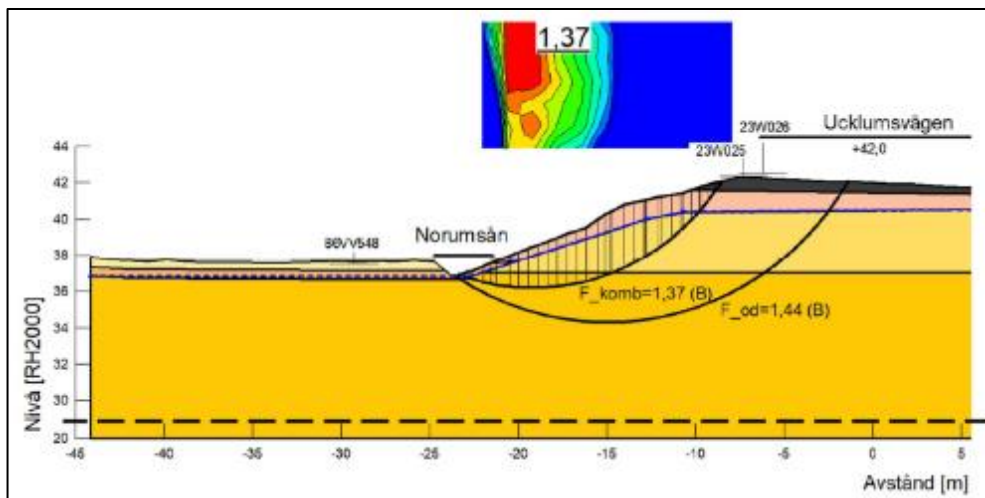
Figur 57. Kritiska glidytor vid vald skjuvhållfasthetsprofil för område B. Källa: Skred vid Stenungsundsmotet i Stenungsunds kommun – Geoteknisk utredning av släntstabilitet.

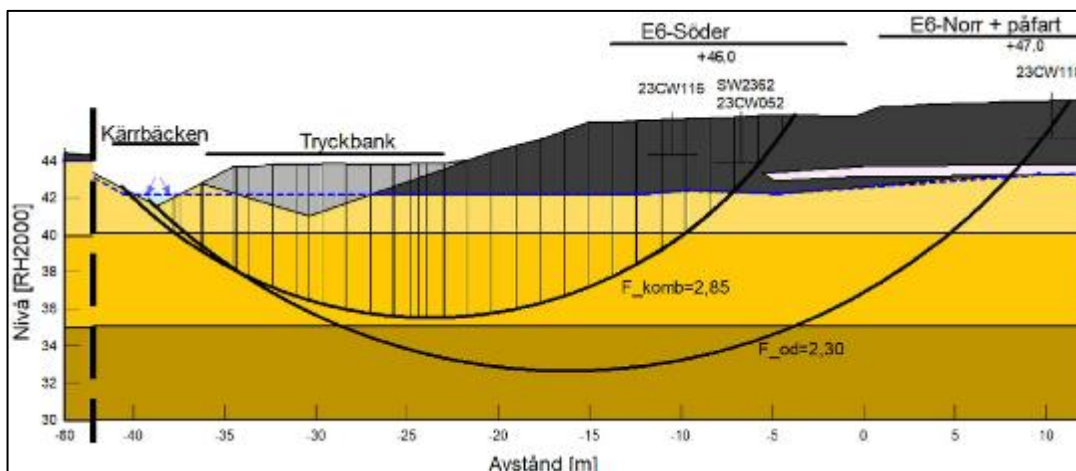
Beräkningarna har visat att säkerhetsfaktorn är som lägst 2,30 i den aktuella sektionen, och överstiger därmed med marginal det teoretiska jämviktsvärdet på 1,0, se figur 58. Det bedöms därför som osannolikt att initialskredet skulle ha inträffat här.

Figur 58. Säkerhetsfaktor mot brott i odränerad analys. Kritisk lokal glidyta samt glidyta som når Kärrbäcken. Källa: Skred vid Stenungsundsmotet i Stenungsunds kommun – Geoteknisk utredning av släntstabilitet.

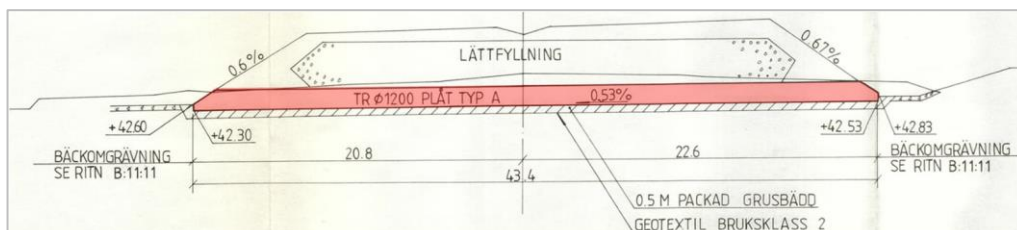
Trumman installerades vid uppförandet av E6 för omledning av Kärrbäcken under den nya vägen. Bygghandlingarna för projektet visar att trumman hade en dimension på Ø1200 mm och vilade på en grusbädd på underliggande lera. Ovanför trumman utgjordes vägbanken i stort sett enbart av lättfyllning, se figur 59.

Figur 59. Längdsektion av trumman, från bygghandling. Trummans läge är rödmarkerat. Källa: Vägverkets projekteringshandlingar för E6.

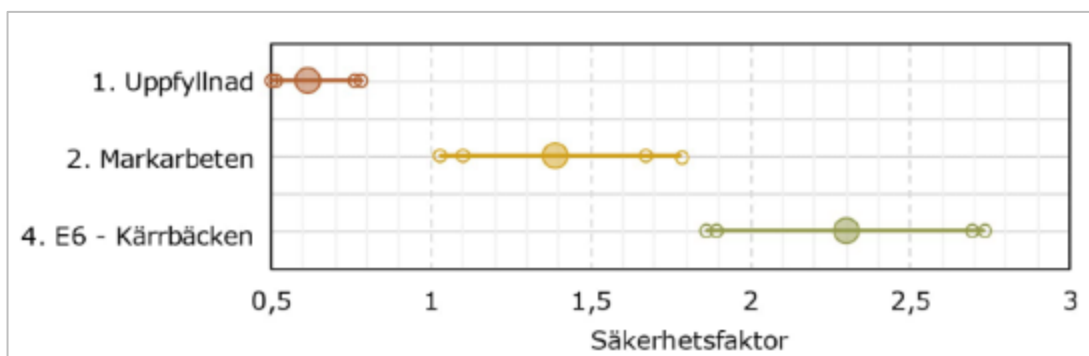
För att kunna kvantifiera effekten av variationer i antagna materialegenskaper på säkerhetsfaktorn vid stabilitetsberäkningar har en känslighetsanalys genomförts. Beräkningar innefattar olika grader av osäkerheter i jordlagrens materialegenskaper. Resultaten visar även att det inbördes förhållandet förblir detsamma, det vill säga att de lägre säkerhetsfaktorerna erhålls i beräkningssektionen för uppfyllnaden på fastigheten Hammar 1:14, se figur 60.

Figur 60. Beräknade säkerhetsfaktorer för respektive beräkningskombination. Stor ifylld cirkel avser resultat från odränerad analys. Små cirklar avser resultatet från känslighetsanalysen.

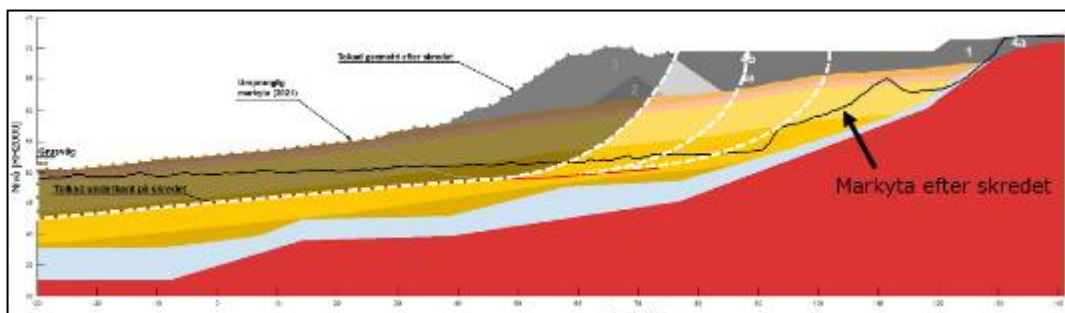
Det initiala skredet bedöms ha resulterat i flera följdskred vid uppfyllnadens släntkrön, som fortskridit till dess att leran och andra jordmassor åter hamnat i jämviktsläge. Dessa följdskred bedöms inte ha varit avgörande för skredförloppet vid väg E6 och vidare västerut, då de sannolikt varit begränsade i rörelseenergi på grund av mindre jordvolym. Följdskreden kan ha pågått parallellt med övrig skredutveckling. Följdskreden illustreras schematiskt i plan och sektion i figur 62, där det även framgår hur markytan blev närpå horisontell efter skredet.

Figur 62. Marksektion med schematisk skiss för följdskred. Källa: Skred vid Stenungsundsmotet i Stenungsunds kommun – Geoteknisk utredning av släntstabilitet.

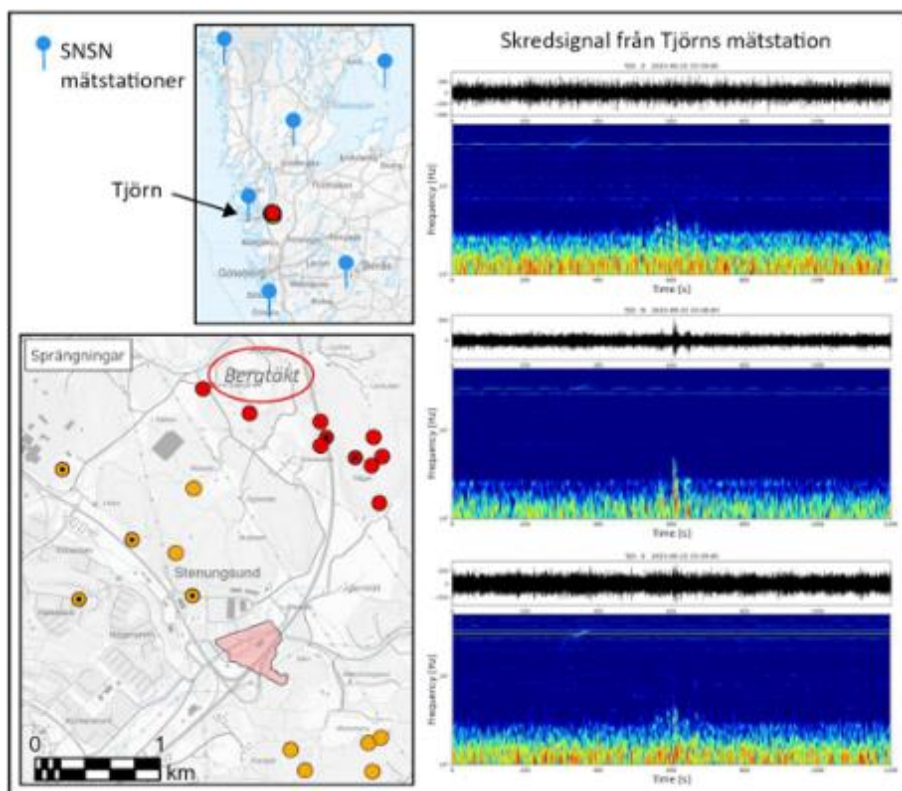
SNSN har under de senaste åren detekterat och analyserat sprängningar i tre områden kring Stenungsund: nordost om tätorten vid bergtäkten Gategård, öster om tätorten och närmare centrala Stenungsund, se figur 63.

Figur 63. Samlad information om SNSN:s mätstationer, sprängningar och skredsignalen från Tjörns mätstation. Källa: SNSN.

Sprängningarna nordost om tätorten, som sannolikt kommer från bergtäkten, har ofta skett vid hel timme. Sprängningarna lokaliserades till omkring 0,5–1,5 km öster om bergtäkten. Detta tyder på att sprängningar i centrala Stenungsund och öster om E6:an också bör vara lokaliserade 0,5–1,5 km längre västerut än vad cirklarna på kartan visar. Inga sprängningar har registrerats öster om E6 sedan april 2023.

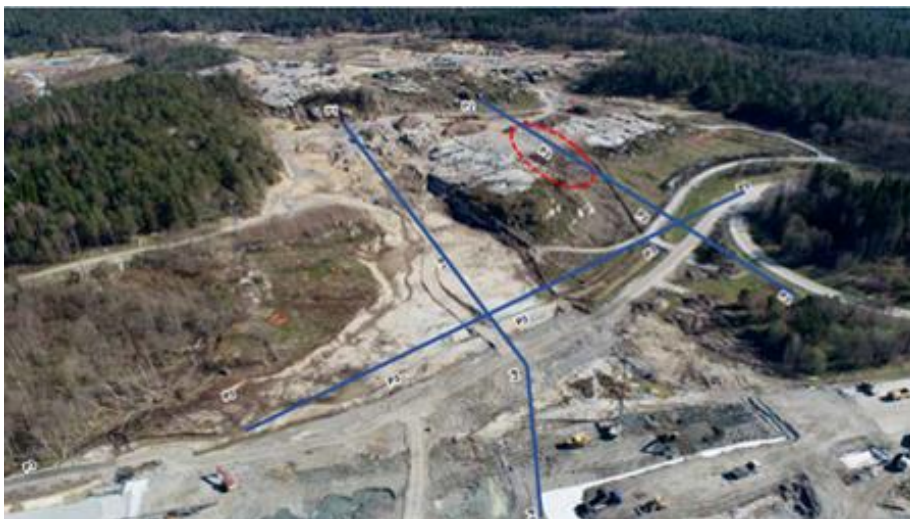
Figur 64. Översiktbild över skredområdet med fastigheten Hammar 1:16 inringad av SHK i rött. De tre sektioner (P1, P2 och P3) som studerades har märkts ut i fotografiet av SHK med blå streck. Källa: Uppsala universitet.

Undersökningen visar att det finns förkastningar⁴⁹ och sluttningar i berggrunden och stora mäktigheter av lera i området. Förekomsten av lera har möjliggjort både skredets djup och utbredning. Förkastningarna i öst–västlig riktning har begränsat skredets laterala utbredning söderut till den korridor som det följde i längsled. Resultaten indikerar att tvärgående sluttande förkastningar i det östra området vid uppfyllnaden var geologiska förutsättningar för risk för jordskred.

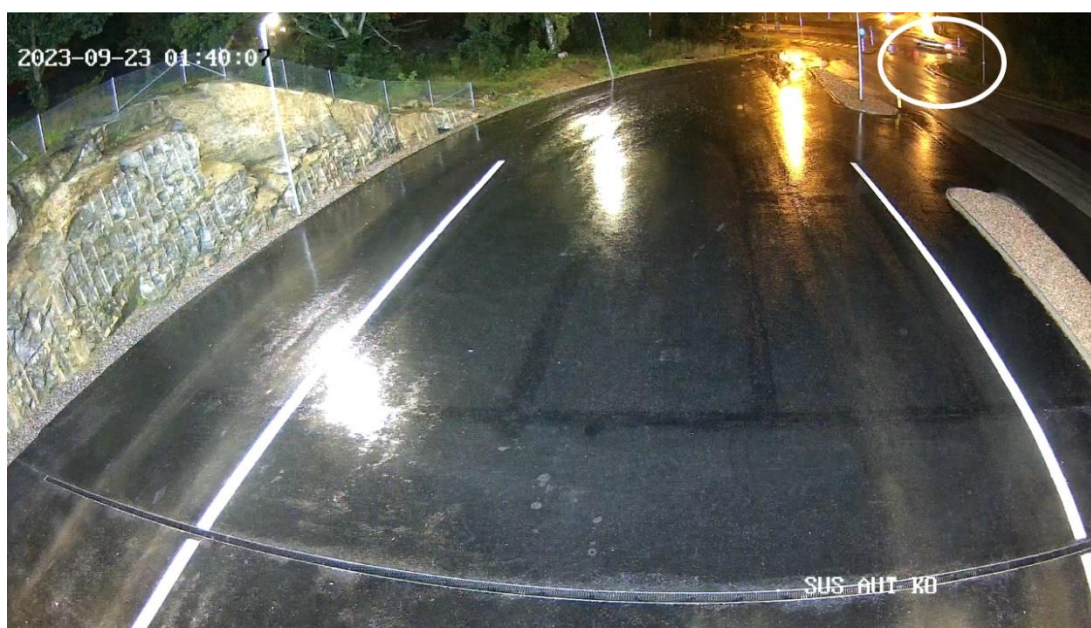
Filmer från övervakningskameror installerade på lastbilsvätten på fastigheten Munkeröd 1:98 visar att en personbil färdades nordöst ut på Ucklumsvägen kl. 01.40:07, se figur 65. Fordonet eller föraren har inte kunnat identifieras. Det går att konstatera att fordonet inte hade vänt tillbaka före kl. 02.07:28, då filmerna slutar.

Figur 65. Bild från övervakningskamera vid lastbilsvätten. Kameran var riktad mot nordväst. Bilen är markerad av SHK med vit ring.

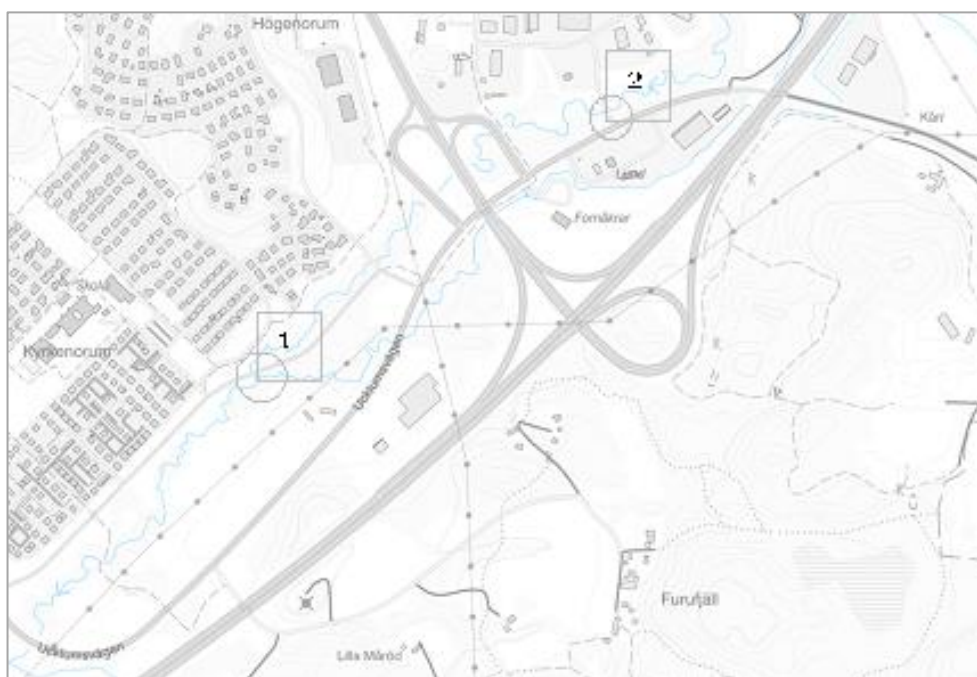
Det finns uppgifter från ett vittne, från omkring kl. 20.00 på fredagskvällen, dvs. cirka sex timmar före skredet, att det sydöst om skredområdet var ett högt vattenstånd och att vatten hördes forsa i fåran där Norumsån och Kärrbäcken går ihop, se figur 67.

Figur 67. Kartbild över skredområdet med omnejd. 1. Platsen där Norumsån och Kärrbäcken går ihop och där vittnet hörde forsende ljud. 2. Den efterföljande passagen över Norumsån på Sylvägen. Källa: © Lantmäteriet.

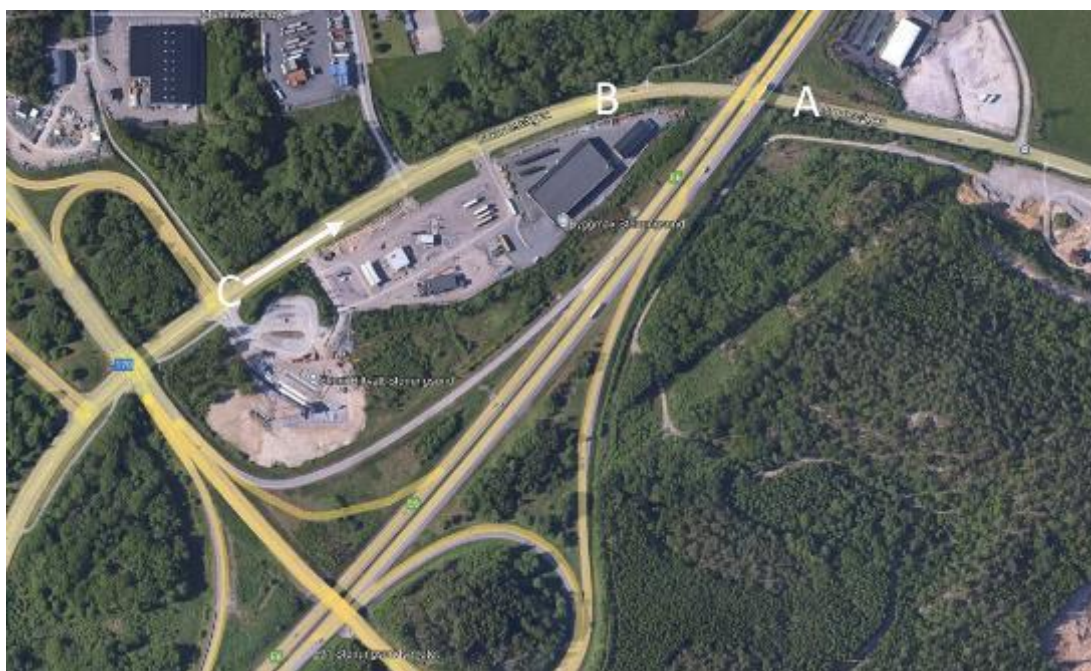
Vid klockan 02.10 anlände den regionala insatsledaren för Södra Bohuslän (RIL) till Ucklumsvägen norr ifrån, se A i figur 68.

Figur 68. Karta över skredområdet med markeringar tillförda av SHK. Bilder: © Airbus, Lantmäteriet/Metria, Maxar Technologies, Kartdata: © Google.

Väl framme insåg han snabbt att Ucklumsvägen hade hävts mellan 1 till 2 meter, se B i figur 68. Han körde då tillbaka till position A för att stänga av vägen så att andra trafikanter av misstag inte skulle köra in i det drabbade området. Där befann sig en person och en ljusfärgad personbil. Insatsledaren talade kort med personen som berättade att han hade kört på Ucklumsvägen norr ut och passerat Preem, Burger King och Byggmax. Under tiden släcktes gatubelysningen och bilen hoppade till när han passerade position B.

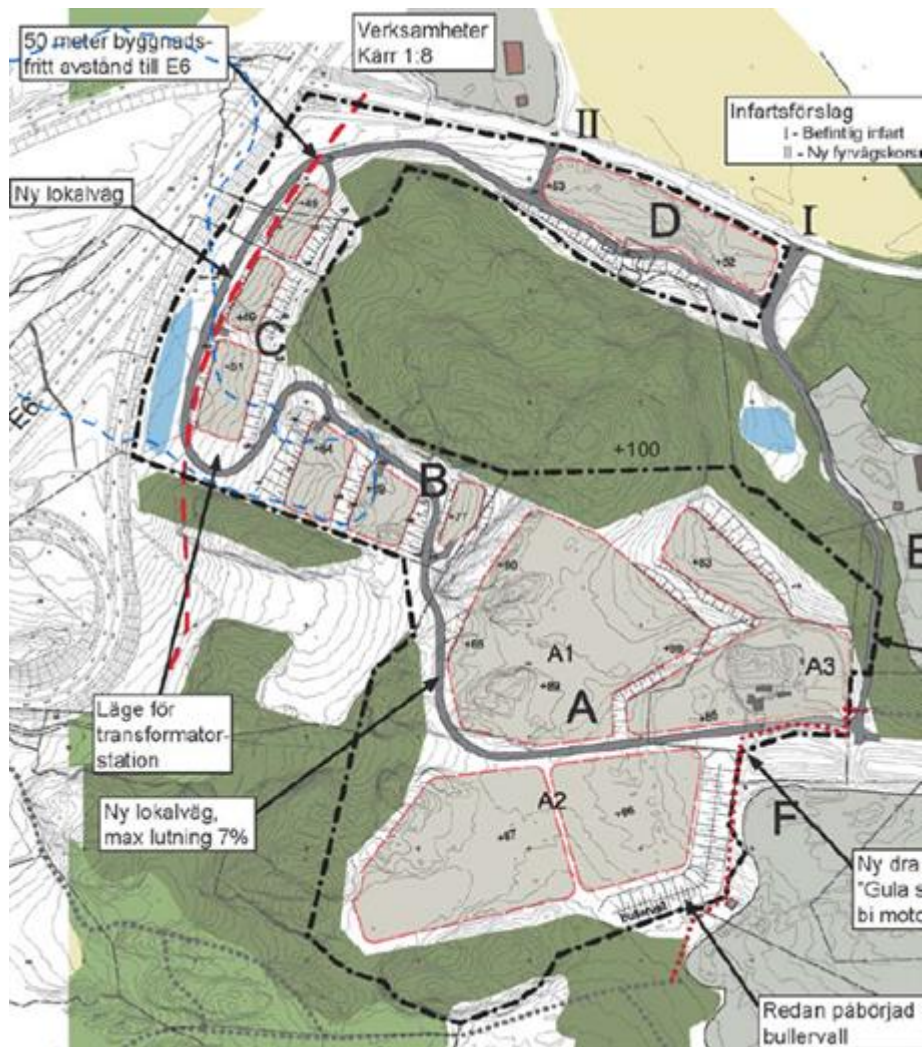
I område C, närmast E6, se figur 69, genomfördes geotekniska fältundersökningar med borrhavn samt geologiska fältinventeringar. Slutsatsen enligt de geotekniska underlagen var att marken i detta område främst bestod av stora mäktigheter silt och lera med en uppmätt relativt låg skjuvhållfasthet på 23 till 36 kPa.

Figur 69. Programskiss i planprogrammet, daterat 2011-03-23. Skredets ungefärliga utbredning markerat med blå streckad linje av SHK. Källa: Planprogram för industri och småindustri Del av Munkeröd 1:12 m.fl. 2011-03-23.

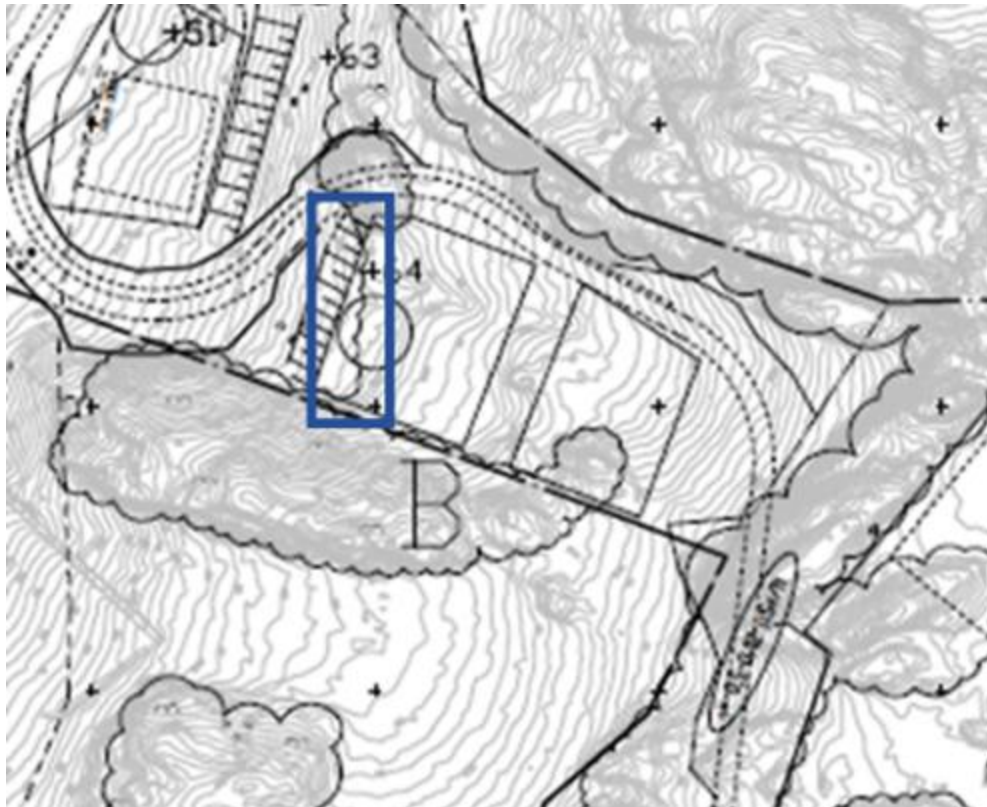
I område B genomfördes inga geotekniska fältundersökningar. Den initiala avsikten var att det skulle genomföras undersökningar i området, men det blev inte utfört eftersom borrhandsvagnen inte kunde transporteras dit på grund av den täta skogen. Den utsedda geologen gjorde emellertid geologiska fältobservationer i området. Resultatet av fältobservationerna dokumenterades i en karta som angav var det fanns berg i dagen eller nästan i dagen. I kartan ritades vågiga linjer in vid den västra fastighetsgränsen till Hammar 1:14, vilket indikerar att det skulle finnas berg i ytligt läge där, se figur 70.

Figur 70. Resultat av utförd bergskartering i geotekniskt PM. Den blå rutan, tillförd av SHK, visar på identifierat berg i dagen eller nästa i dagen. Vågiga linjer visar berg i dagen eller nära dagen. Källa: Del av Munkeröd 1:12 m.fl., Stenungsund – detaljplan Markteknisk undersökningsrapport, MUR geoteknik 2013-02-04.

I underlagen till den geotekniska utredningen finns inga iakttagelser som stödjer den slutsatsen. Det kan med stöd av de undersökningar som har genomförts efter skredet konstateras att det istället förekom 10–15 meter sand och lera på den platsen.
